## BAB V

### KESIMPULAN DAN SARAN

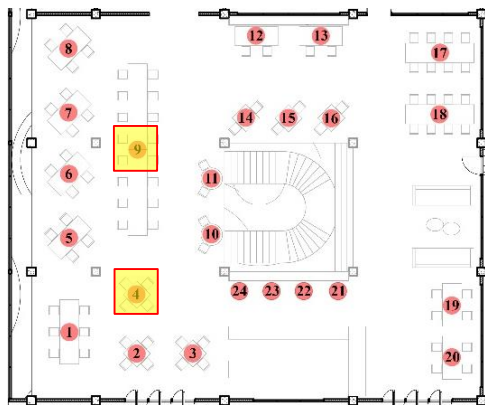
Pada lantai 1 terdapat satu titik, titik 9, yang menerima tingkat iluminasi yang kurang sepanjang hari ini. Hal ini disebabkan oleh kedalaman area tersebut mencapai 10 meter, sedangkan penetrasi cahaya maksimal melalui bukaan samping adalah 5 meter. Area ini hanya menerima percikan cahaya dari *skylight* dan akibat nilai reflektansi material yang

Gambar 5.1 Titik yang bermasalah pada lantai 1

cukup rendah, penyebaran cahaya alami pun terbatas. Terdapat satu titik lainnya, titik 4, yang pada pukul 10.00 menerima pencahayaan yang kurang. Hal ini disebabkan oleh letak titik yang agak dalam dan berada pada bagian barat sehingga mengandalkan cahaya langit pada pukul ini. Namun tingkat terang cahaya pada pukul 10.00 masih relatif kecil sehingga penetrasi pencahayaan alami terbatas, terutama bagi bukaan barat.

1. Titik 9 pada lantai 1 mengalami masalah terkait dengan tingkat iluminasi yang rendah sepanjang hari. Hal ini dapat diperbaiki dengan menggeser posisi meja agar menjadi lebih dekat dengan bukaan utara dan menerima iluminasi yang lebih besar.
2. Titik 40 pada lantai 2 juga memiliki masalah yang serupa yaitu tingkat iluminasi yang rendah sepanjang hari. Hal ini dapat diatasi dengan menambahkan bukaan samping pada dinding yang menjorok keluar. Dimensi bukaan samping tidak perlu terlalu besar dan posisi bukaan dapat menggunakan posisi

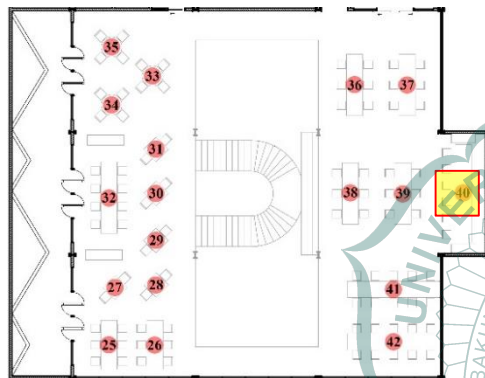
Gambar 5.2 Titik yang bermasalah pada lantai 2

berupa ornamen maupun vegetasi. Namun terdapat satu titik yang tingkat iluminasinya sangat rendah karena posisinya yang menjorok keluar tanpa adanya bukaan samping, serta pencahayaan dari *skylight* tidak dapat mencapai area tersebut yaitu titik 40. Selain dari itu, bukaan samping sudah memiliki strategi pencahayaan yang baik seperti memaksimalkan bukaan pada sisi utara dan selatan, dan penggunaan desain pasif pada bukaan barat. Desain pasif ini berupa peneduh sehingga terciptanya bayangan dan penyaring cahaya berupa balok – balok kayu menggantung. Matahari barat dikenal dengan tingkat iluminasinya yang relatif besar, dan strategi pencahayaan pada bukaan barat terbukti berhasil dalam menghalangi masuknya iluminasi cahaya yang berlebihan.

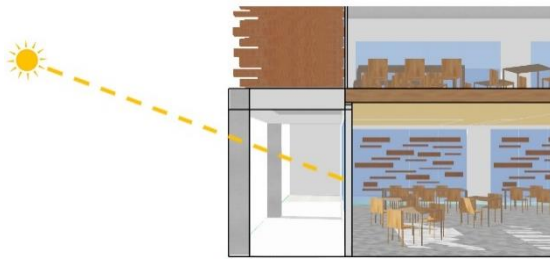
Gambar 5.3 Silau langsung pada pukul 14.00

barat. Akibat dari matahari yang bergerak ke arah barat pada sore hari, sangat memungkinkan untuk terjadinya silau. Silau langsung tidak dipengaruhi oleh besarnya tingkat iluminasi yang diterima melainkan dipengaruhi oleh tata letak meja dan arah posisi duduknya. Pada

kursi yang menghadap arah barat akan terjadi silau pada pukul 16.00 bulan Maret karena langsung berhadapan dengan arah datangnya matahari. Sedangkan kursi yang menghadap utara atau selatan tidak akan mengalami silau pada waktu yang sama.

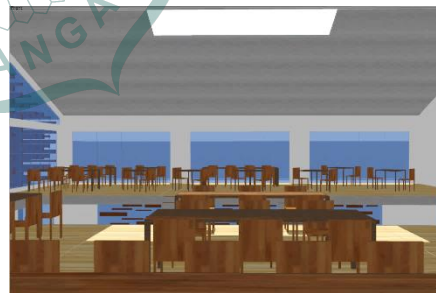
Gambar 5.5 Arah posisi duduk titik 40 yang mengalami *discomfort glare*

*Discomfort glare* adalah silau yang terjadi karena perbandingan antara tingkat terang cahaya dari luar lebih besar daripada tingkat terang cahaya pada bidang kerja. Hanya ada satu titik yang menerima silau jenis *discomfort glare*, yaitu titik 40. Titik 40 merupakan titik yang menerima tingkat iluminasi yang sangat rendah karena tidak ada bukaan di sekelilingnya. Posisinya yang menghadap *skylight* menyebabkan terjadinya perbandingan yang sangat besar antara tingkat iluminasi pada bidang kerja dan tingkat terang cahaya dari *skylight*.

bukaan tengah karena hanya dibutuhkan penetrasi cahaya sedalam 2.2 meter. Selain itu, pada titik ini juga terjadi discomfort glare akibat perbandingan tingkat iluminasi antara sumber cahaya dan bidang kerja yang terlalu besar. Penambahan bukaan samping pada area ini akan meningkatkan tingkat iluminasinya. Maka, perbandingan tingkat iluminasi antara sumber cahaya dan bidang kerja pun berkurang sehingga dapat mencegah terjadinya discomfort glare

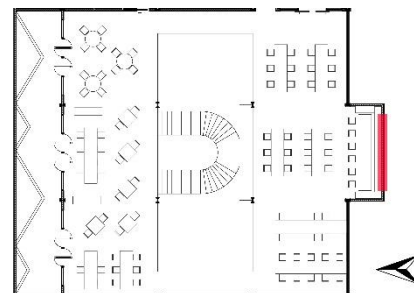
Gambar 5.7 Letak penambahan bukaan samping

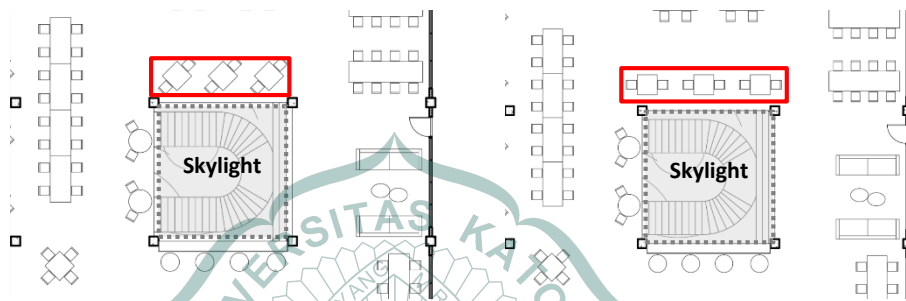
Gambar 5.8 Posisi meja awal

3. Meja yang mengalami disability glare diakibatkan karena paparan cahaya matahari dari skylight, serta posisi meja yang menghadap skylight. Hal ini dapat diatasi dengan mengubah posisi meja agar menghindari hadapan langsung ke skylight.
