SKRIPSI

KAJIAN BENDUNG PANGSUT SARI DI DESA BELOK SIDAN, KABUPATEN BADUNG, PROVINSI BALI

**UNIVERSITAS KATOLIK PARAHYANGAN
FAKULTAS TEKNIK PROGRAM STUDI TEKNIK SIPIL
(Terakreditasi Berdasarkan SK BAN-PT Nomor: 1788/SK/BAN-PT/Akred/ S/VII/2018)
BANDUNG
MEI 2019**

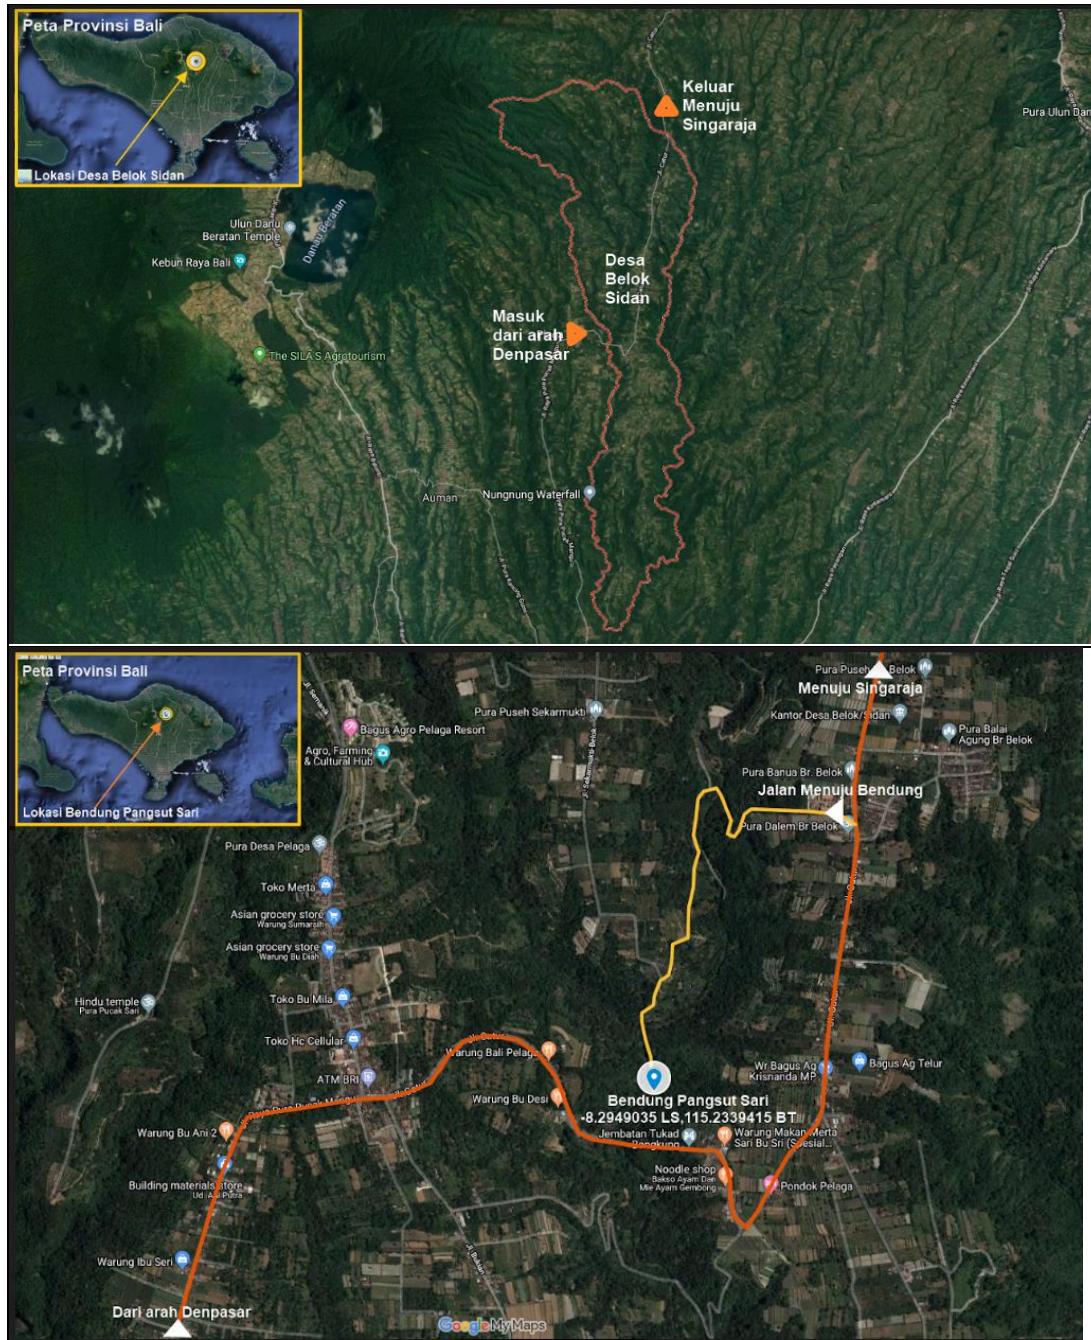
**Gambar 1.1 Lokasi Bendung Pangsut Sari di Kabupaten Badung, Provinsi Bali
(Sumber: Google Earth, 2017), dan visualisasi bangunan fisik bendung saat ini
(Sumber: dokumentasi penelitian, 2017)**

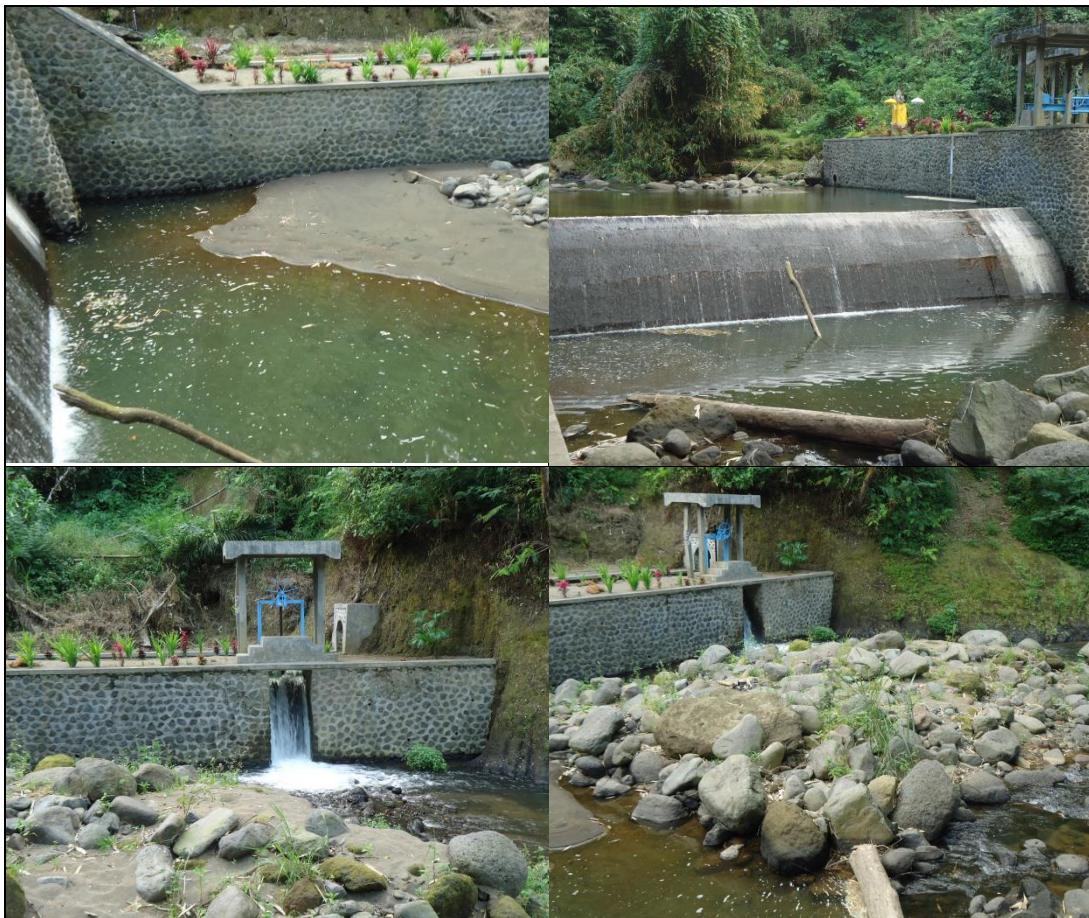
Salah satu dasar pertimbangan rehabilitasi bendung adalah melakukan evaluasi terhadap kondisi dan fungsi bendung. Berdasarkan pengamatan di lapangan, telah terjadi kerusakan di beberapa bagian Bendung Pangsut Sari. Salah satunya adalah rusaknya kolam olak. Selain kerusakan kolam olak, terdapat kerusakan pada ambang hilir bendung. Kerusakan ini hendaknya tidak seharusnya terjadi mengingat umur ekonomis bendung

adalah 100 tahun, sedangkan umur Bendung pangsut Sari adalah baru 3 tahun setelah pembangunan di tahun 2014. Visualisasi kerusakan kolam olak disajikan pada **Gambar 1.2.**

Gambar 1.2 Visualisasi kerusakan kolam olak pada Bendung Pangsut Sari
(Sumber: dokumentasi penelitian, 2017)
