**DAMPAK PERUBAHAN BENTUK RUANG
TERHADAP KUALITAS AKUSTIK
PADA RUANG KEBAKTIAN GEREJA
KRISTEN INDONESIA TASIKMALAYA**

**UNIVERSITAS KATOLIK PARAHYANGAN
FAKULTAS TEKNIK PROGRAM STUDI
ARSITEKTUR**

**BANDUNG
2020**

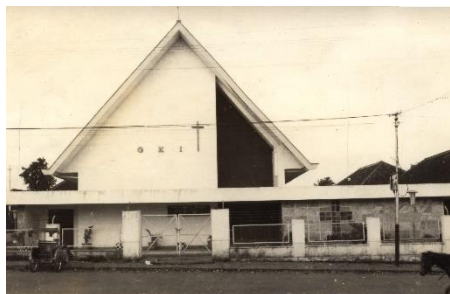
Gambar 1.1. Gedung GKI Veteran Sebelum Terjadi Kerusakan.
(Sumber : Sekretariat GKI Veteran)

Gedung Gereja Kristen Indonesia (GKI) Veteran Tasikmalaya adalah salah satu bangunan yang mengalami perubahan bentuk ruang secara keseluruhan terutama pada bagian ruang ibadah karena adanya *force majeure*. Gereja ini dibangun kembali sebagai dampak dari adanya kerusakan yang membuat Gereja Kristen Indonesia (GKI) Veteran Tasikmalaya habis terbakar dimakan oleh api pada tanggal 26 Desember 1996. Oleh karena itu, pembangunan gereja dalam bentuk bangunan yang sekarang ini tidak dalam perencanaan.

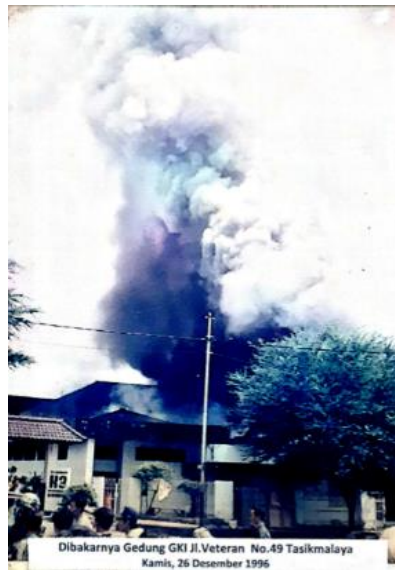
Gambar 1.2 Dibakarnya Gedung GKI Veteran Tasikmalaya.
(Sumber : Sekretariat GKI Veteran)

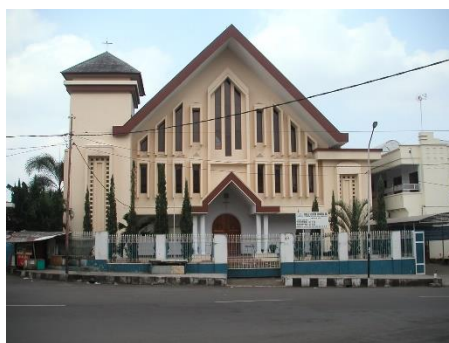
Gambar 1.5 Gedung GKI Veteran Setelah Melakukan Pembangunan Kembali.

Rencana pembangunan ruangan kebaktian tersebut selesai dan diresmikan pada tanggal tanggal 27 April 1998. Seiring dengan berjalannya waktu tidak sedikit jemaat yang mengeluh karena kualitas suara yang diterima oleh pendengaran jemaat kurang nyaman karena suara yang didengar oleh jemaat kurang jelas. Upaya yang dapat dilakukan oleh

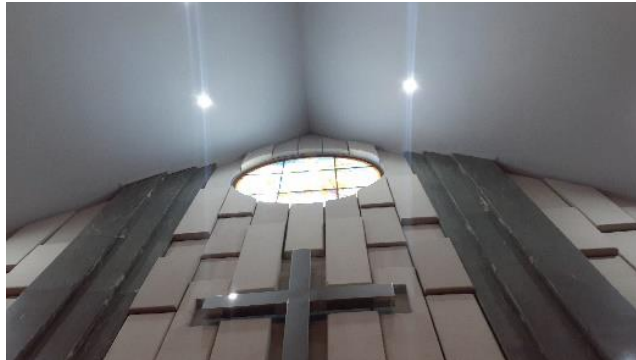
Gambar 1.6 Material Absorber Pada Bagian Depan Ruangan.

Majelis Jemaat GKI Veteran saat ini adalah memanggil *soundman* untuk mengendalikan akustik di dalam gereja. *Soundman* memberikan saran untuk menambahkan material absorpsi pada bagian depan ruangan kebaktian untuk mengurangi gema yang ada pada ruang kebaktian. Akan tetapi sampai saat ini masih ada jemaat yang mengeluh karena suara yang didengar oleh jemaat terutama ketika pendeta sedang menyampaikan Firman Tuhan kurang jelas.

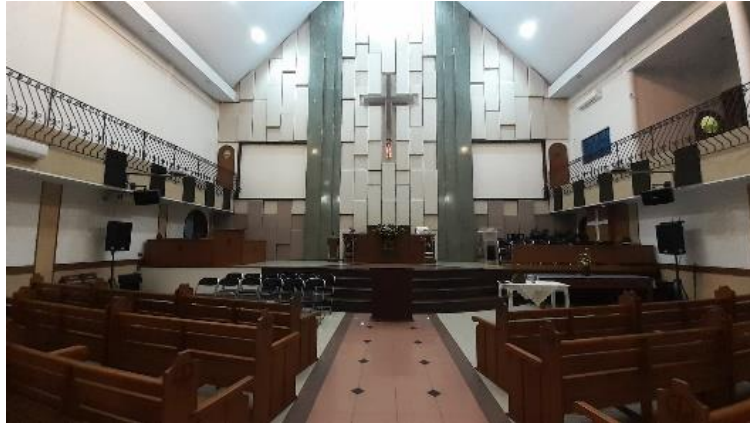
Gambar 1.7 Area Panggung Dan Area Duduk Ruang Kebaktian GKI Veteran Tasikmalaya

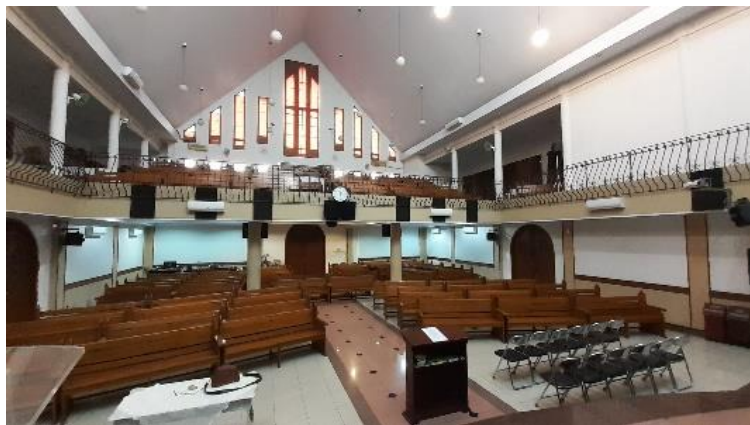
Gambar 1.8 Area Duduk Ruang Kebaktian GKI Veteran Tasikmalaya
