**PENGARUH PENERAPAN STANDAR
PERSYARATAN TERHADAP
KESELAMATAN JALUR PEDESTRIAN
JALAN MERDEKA BANDUNG**

**NAMA : CHINTYA FITRIANTY
NPM : 2016420156**

**UNIVERSITAS KATOLIK PARAHYANGAN
FAKULTAS TEKNIK PROGRAM STUDI ARSITEKTUR
Akreditasi Institusi Berdasarkan BAN Perguruan Tinggi No: 4339/SK/BAN-
PT/Akred/PT/XI/2017 dan Akreditasi Program Studi Berdasarkan BAN
Perguruan Tinggi No: 4501/SK/BAN-PT/Akred/S/XI/2019**

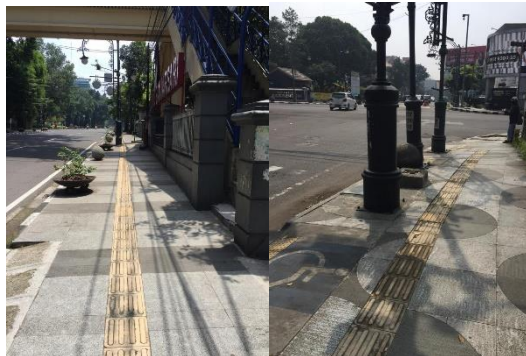
Gambar 1.1 Trotoar Jalan Merdeka Setelah Pembangunan

Peremajaan trotoar ini telah dilaksanakan pada tahun 2016, dilakukan dengan membuat trotoar menjadi estetis, mulai dengan mengganti material trotoar menjadi material granit, penambahan *street furniture* seperti pot bunga, menggunakan lampu jalan dengan bentuk menarik, menyediakan tempat duduk dan sebagainya. Pemerintah mulai melakukan peremajaan trotoar dari sejumlah titik di pusat kota. Area jalur pedestrian yang telah mengalami peremajaan oleh pemerintah diantaranya Jalan Ir. H. Djuanda, Jalan Wastukencana, Jalan RE Mertadinata, dan Jalan Merdeka. Area- area ini telah mengalami peremajaan oleh pemerintah, dan sekarang sudah dapat digunakan oleh masyarakat.

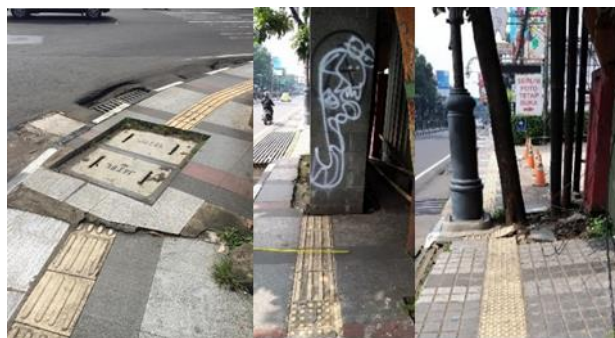
Gambar 1.3 Beberapa Masalah trotoar Yang Terlihat

Pada trotoar sepanjang Jalan Merdeka dapat dilihat adanya beberapa permasalahan yang dihadapi pejalan kaki. Misalnya jalur yang terhenti, laju pemandu yang terhenti, jalan yang sempit, adanya lubang, dan lain- lain. Keadaan seperti jalur yang sempit dan menyebabkan pejalan kaki dapat saling bersenggolan atau bertabrakan satu sama lain yang mempengaruhi keselamatan pejalan kaki. Jalur trotoar yang tidak rata dan adanya lubang pada trotoar dikhawatirkan dapat membuat pejalan kaki terjatuh sehingga tidak aman.
