**PENILAIAN *VISUAL APPROPRIATENESS*
KORIDOR JALAN BINTARO UTAMA 5
TANGERANG SELATAN SEBAGAI
KORIDOR KOMERSIAL**

**UNIVERSITAS KATOLIK PARAHYANGAN
FAKULTAS TEKNIK JURUSAN ARSITEKTUR
PROGRAM STUDI SARJANA ARSITEKTUR**

**BANDUNG
2021**

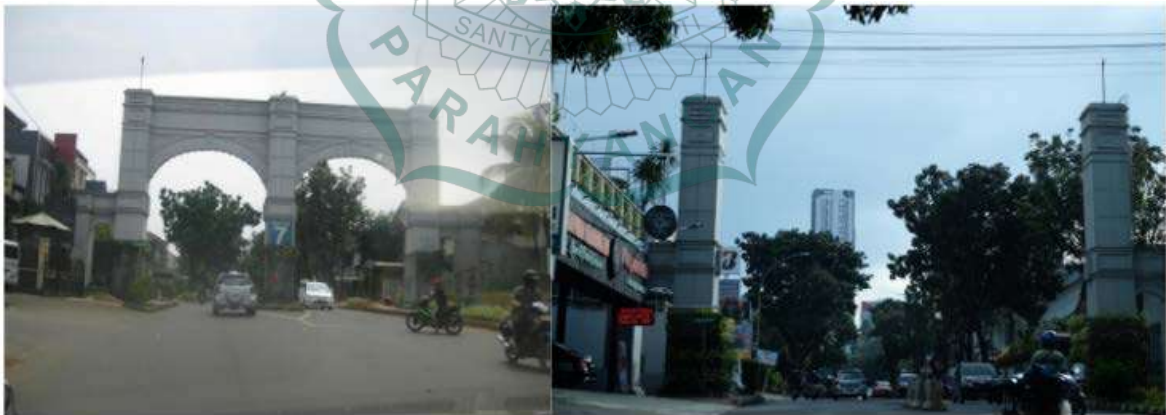
Gambar 1: gerbang kawasan pada Jl. Bintaro Utama 5 yang dirobokan sebagian untuk melebarkan ruang jalan.

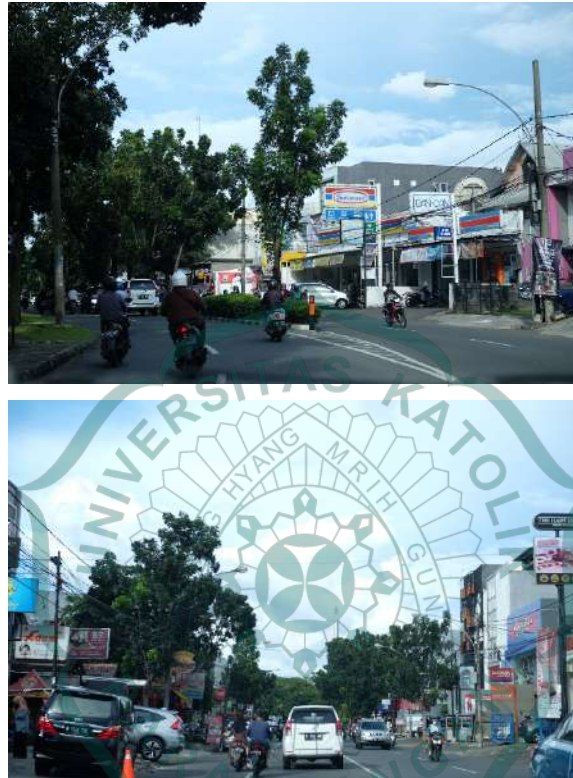
Gambar 2: perubahan fungsi hunian menjadi fungsi komersial mengakibatkan perubahan tampilan dan penambahan signage.

Perubahan bentuk dan tampilan bangunan tampak pada akses bangunan dengan fungsi komersial yang memiliki keterbukaan, berbeda dengan akses menuju hunian yang dibatasi oleh pagar. Fasad bangunan juga berubah dari tampilan rumah menjadi fasad bangunan komersial yang mencirikan produk / jasa yang dipasarkannya, dengan pemberian ornamen-ornamen. Bentuk bangunan mengalami perubahan dari segi ketinggiannya. Hunian pada lokasi yang rata-rata

memiliki dua lantai, setelah berubah fungsinya menjadi toko atau ruko memiliki penambahan jumlah lantai. Perletakkan *signage* pada bangunan dan di sepanjang jalan juga merubah tampilan koridor jalan, sehingga semakin memperkuat tampilan jalan sebagai koridor komersial.
