**EVALUASI PELESTARIAN ARSITEKTUR
GEDUNG MERDEKA BANDUNG**

**NAMA : NATASHIA VANESSA
NPM : 6111801102**

***EVALUATION OF ARCHITECTURE
CONSERVATION IN GEDUNG MERDEKA
BANDUNG***

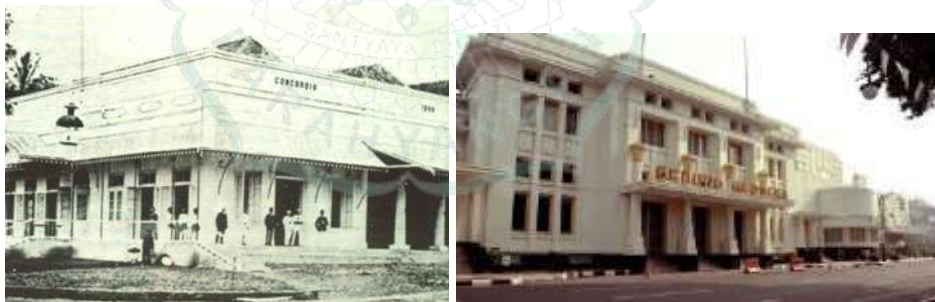
Gambar 1.1. Gedung Merdeka tahun 1985 (kiri) dan Gedung Merdeka saat ini (kanan)
Sumber: <https://www.merdeka.com>

Sejak awal didirikan bangunan ini sudah beberapa kali mengalami renovasi dan perubahan fungsi. Renovasi pertama kali dilakukan pada tahun 1920 oleh arsitek C.P. Wolff Schoemaker dengan menggunakan gaya arsitektur Art Deco yang sedang banyak digunakan pada masa itu. Pada tahun 1942 bangunan direnovasi dengan A.F. Aalbers sebagai arsiteknya. Renovasi ini menggunakan gaya arsitektur International Style dan bangunan ini menjadi tempat perkumpulan eksklusif dan modern. Setelah tahun 1942, Societeit Concordia atau Gedung Merdeka beberapa kali mengalami perubahan fungsi,

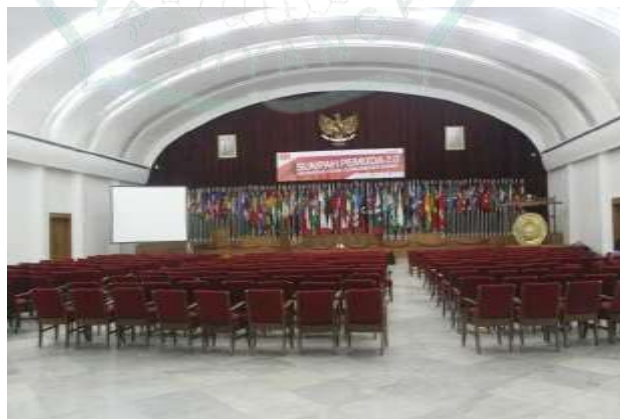
Gambar 1.3. Ruang konferensi saat ini

Sejak peristiwa Konferensi Asia Afrika pada tahun 1955, bangunan ini sudah mengalami dua kali renovasi, yaitu pada tahun 1980 dan tahun 2005. Renovasi tersebut dapat menurunkan makna dari peristiwa KAA sendiri dengan mengubah penataan,

bentuk, maupun material aslinya. Sebagai contoh, perubahan warna kaki bangunan pada facade yang semula dicat warna putih menjadi hitam setelah renovasi. Hal tersebut dapat menurunkan nilai sejarah karena bagian fasad Gedung Merdeka merupakan tempat untuk menyambut delegasi dan dokumentasi fasad tersebut disebarluaskan dalam buletin berbahasa Inggris sehingga bagian tersebut dikenal oleh masyarakat internasional. Oleh karena itu, penelitian ini dilakukan untuk mengetahui dampak dari renovasi tersebut terhadap bangunan, serta mengetahui nilai dari Konferensi Asia Afrika pada bangunan diterapkan pada bagian interior atau fasadnya. Hal tersebut diperlukan untuk mengetahui apakah tindakan pelestarian yang sudah dilakukan selama ini sudah tepat.
