BAB V

KESIMPULAN

5.1 Kesesuaian Elemen Ruang Pedestrian Pada Kawasan SCBD

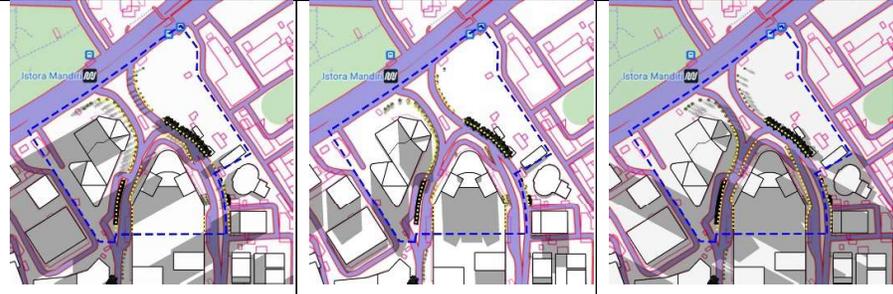
Tabel 5.5 Nilai Kelengkapan *shade and shelter*

<p>Segmen 1</p> <p>Pada segmen ini sebesar 56% jalur pejalan kaki terproteksi dari sinar matahari. Proteksi diperoleh dari penanaman vegetasi di sepanjang trotoar, kehadiran halte, dan pembayangan dari massa bangunan Gedung Bursa Efek Indonesia.</p>

Elemen peneduhan terutama vegetasi pada kawasan SCBD terlihat sudah diintegrasikan ke dalam ruang trotoar tersebar diseluruh segmen. Namun sangat disayangkan masih belum konsisten diterapkan diseluruh segmen trotar. Ilustrasi dibawah mensimulasikan bagaimanan elemen vegetasi, peneduh ber atap, dan massa bangunan pada titik puncak matahari mempengaruhi ruang pejalan kaki.

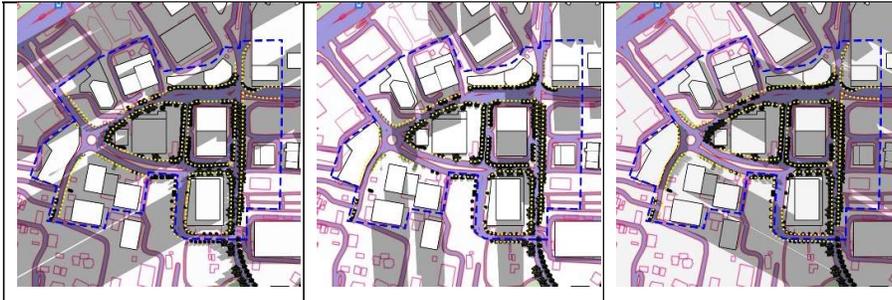
Segmen 2

Pada segmen ini sebesar 78,3% jalur pejalan kaki terproteksi dari sinar matahari. Proteksi diperoleh dari penanaman vegetasi di sepanjang trotoar, kehadiran halte, dan pembayangan dari massa bangunan Alila SCBD, Sequis Tower, Sequis Center, Grandlucky Superstore, Equity Tower, dan Revenue Tower

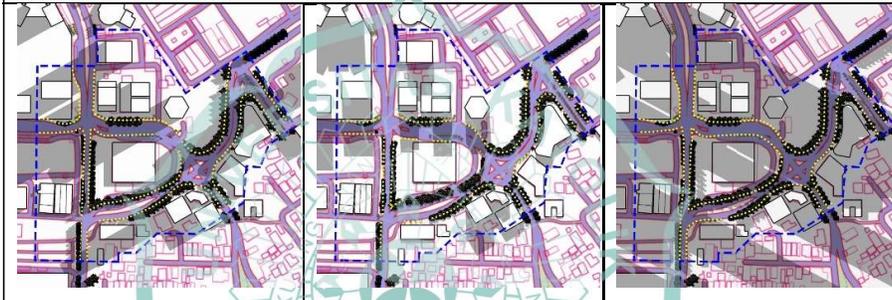
Segmen 3

Pada segmen ini sebesar 78,8% jalur pejalan kaki terproteksi dari sinar matahari. Proteksi diperoleh dari penanaman vegetasi di sepanjang trotoar, kehadiran halte, dan pembayangan dari massa bangunan The Capital Residence, SCBD Suites Apartment, dan Pacific Place Tower.

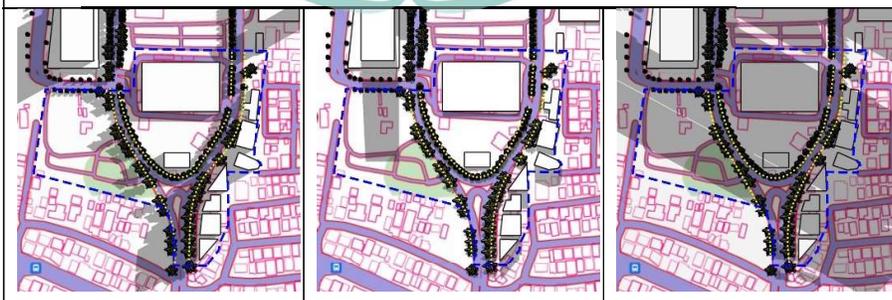
Segmen 4

Pada segmen ini sebesar 88,9% jalur pejalan kaki terproteksi dari sinar matahari. Proteksi diperoleh dari penanaman vegetasi di sepanjang trotoar dan kehadiran halte. Segmen ini memiliki presentase nilai tertinggi dari segmen lain, hal ini

diakibatkan karena konsistensi penempatan vegetasi peneduh di sepanjang jalur pedestrian.

Elemen peneduhan pada kawasan *SCBD* terdiri dari kehadiran vegetasi, pembayangan dari massa bangunan sekitar, dan halte *bus feeder*. Berdasarkan hasil penelitian menggunakan model 3 dimensi kawasan, kehadiran vegetasi berperan penting dalam peyediaan peneduhan pada siang hari. Pada keadaan waktu di pagi dan sore hari peneduhan tercipta dari massa bangunan sekitar. Kawasan *SCBD* memperoleh nilai rata-rata *shade and shelter* sebesar 75,5%. Dari nilai presentase ini kawasan penelitian memperoleh 1 poin karena berhasil memperoleh nilai presentase lebih dari 75% segmen ruang pejalan kaki.
