# **KESESUAIAN HASIL KONSERVASI SEKOLAH SANTO ALOYSIUS BANDUNG TERHADAP PEDOMAN KONSERVASI**

**NAMA : IGNATIUS UTOMO AGUNG NUGROHO  
NPM : 2017420022**

**UNIVERSITAS KATOLIK PARAHYANGAN  
FAKULTAS TEKNIK JURUSAN ARSITEKTUR  
PROGRAM STUDI SARJANA ARSITEKTUR**

**BANDUNG  
2022**

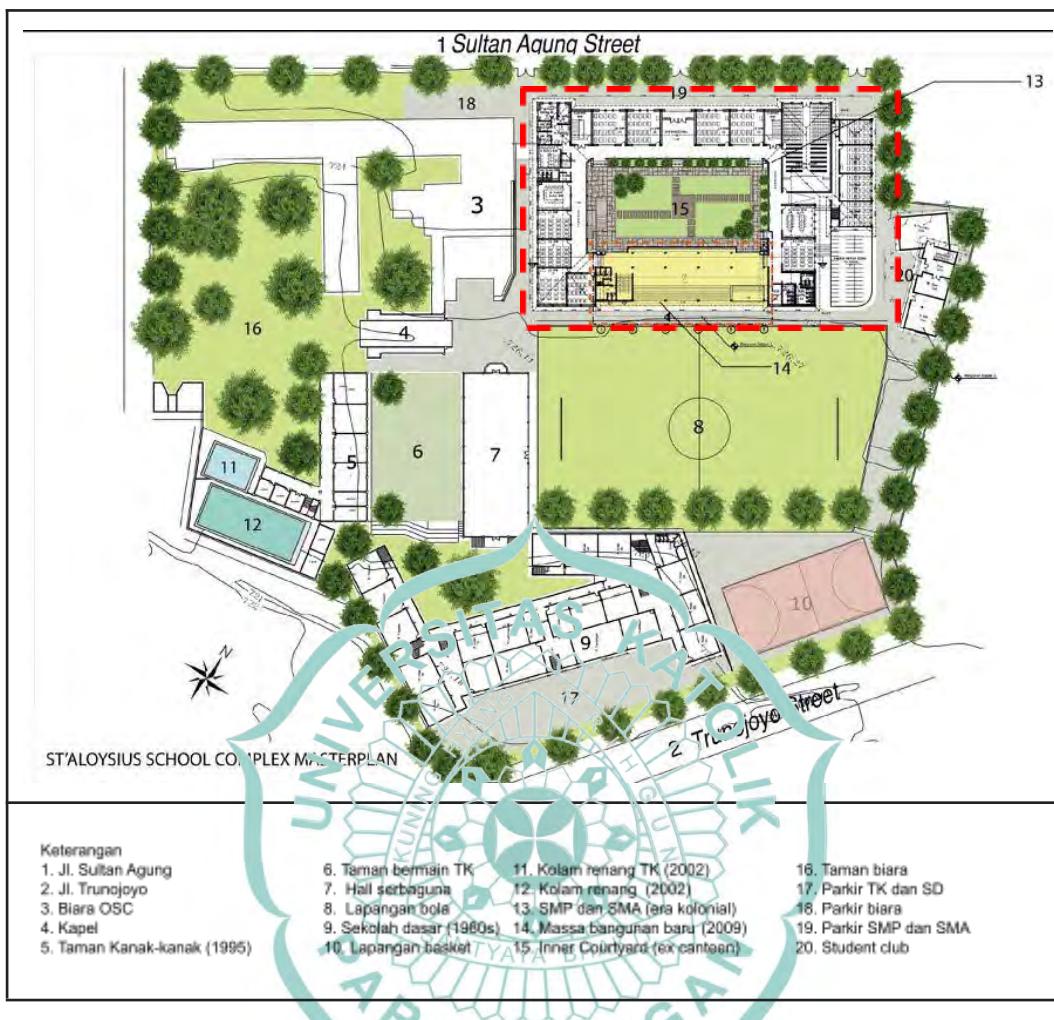
Gambar 1.3 Masterplan Sekolah St. Aloysius Bandung  
Sumber : RDTR Kota Bandung Tahun 2015 dan Google Earth

Batas	Keterangan
Utara	Jalan Sultan Agung
Timur	Yogya Junction Center
Selatan	Lapangan Bola
Barat	Biara
