**HILANGNYA KONEKTIVITAS
CIKAPUNDUNG *RIVERSPOT* DENGAN
SIMPUL-SIMPUL KEGIATAN SEKITAR PADA
KAWASAN PUSAT KOTA BANDUNG**

**PROGRAM STUDI ARSITEKTUR PROGRAM SARJANA
JURUSAN ARSITEKTUR FAKULTAS TEKNIK
UNIVERSITAS KATOLIK PARAHYANGAN**

**BANDUNG
2024**

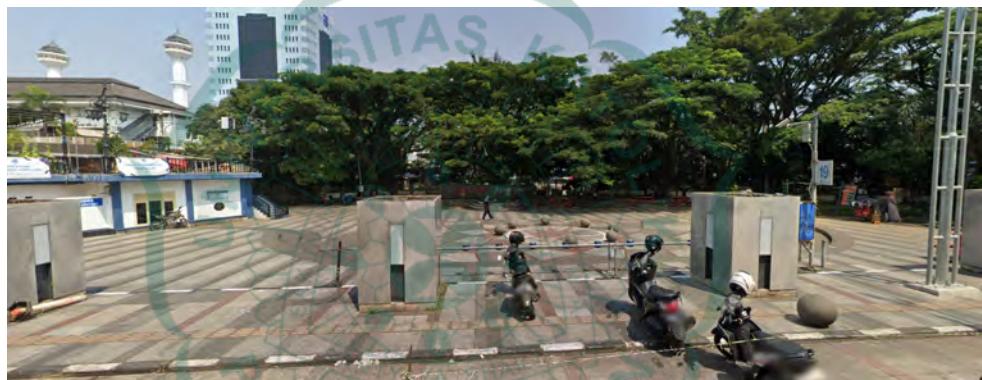
Gambar 1. 1 Kondisi Eksisting Cikapundung *Riverspot*

Cikapundung *Riverspot* merupakan ruang terbuka publik yang dibuat dengan tujuan membuka potensi sungai menjadi lebih besar. Namun letaknya yang diletakan di tengah kota dan tersembunyi membuat Cikapundung *Riverspot* ini kehilangan citranya sebagai ruang publik. Yang mengakibatkan Cikapundung *Riverspot* menjadi kurang diminati sehingga jarang dikunjungi oleh masyarakat. Adanya faktor dari elemen pembentuk ruang yang belum memenuhi dengan sempurna juga menjadi faktor menurunnya citra ruang publik pada Cikapundung *Riverspot*.

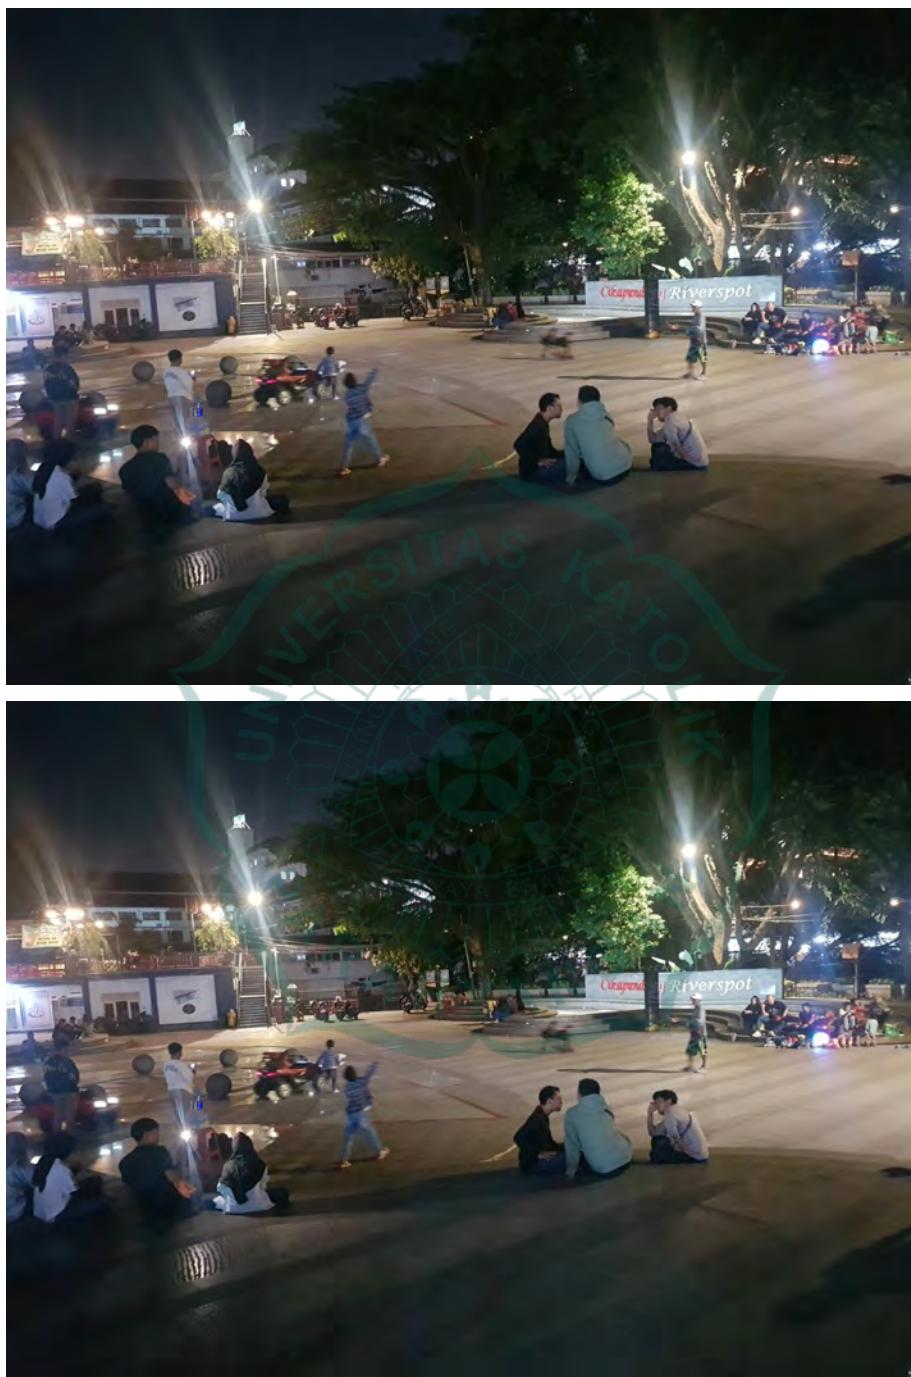
Gambar 1. 2 Aktivitas yang terjadi pada Cikapundung *Riverspot*

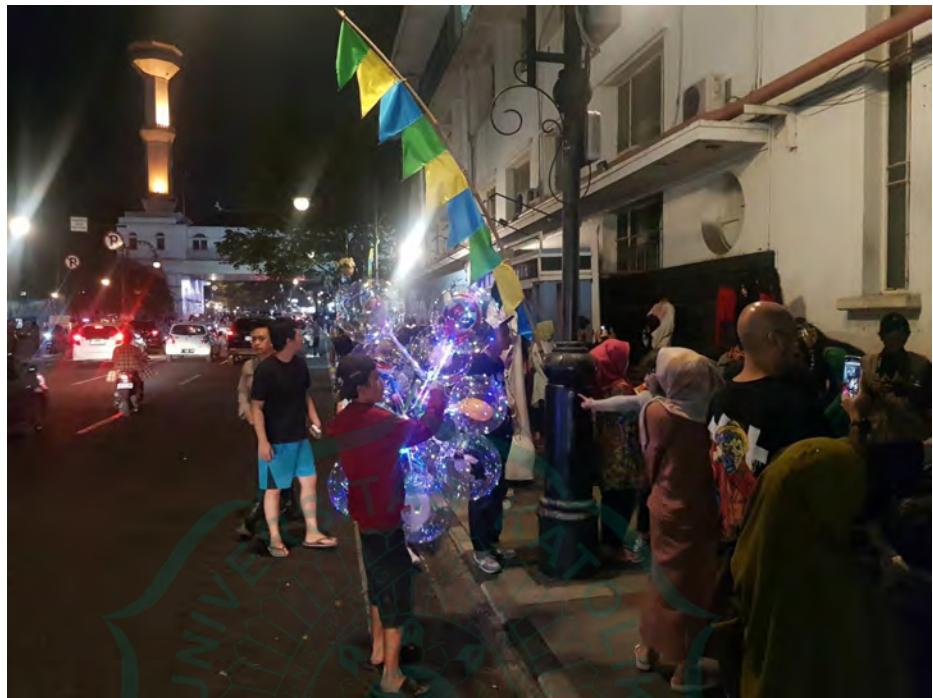
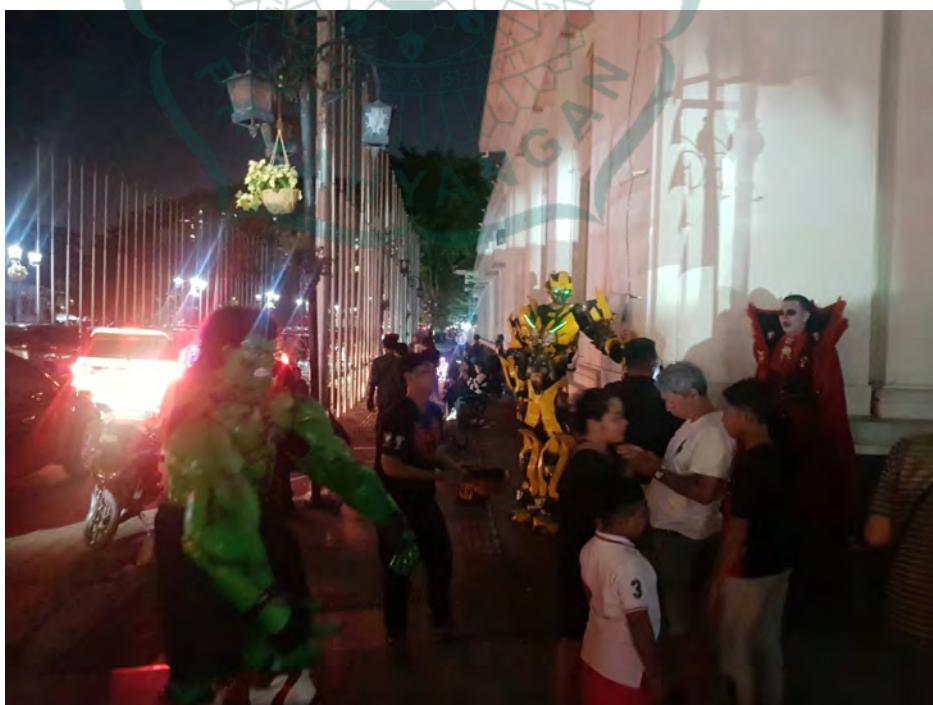
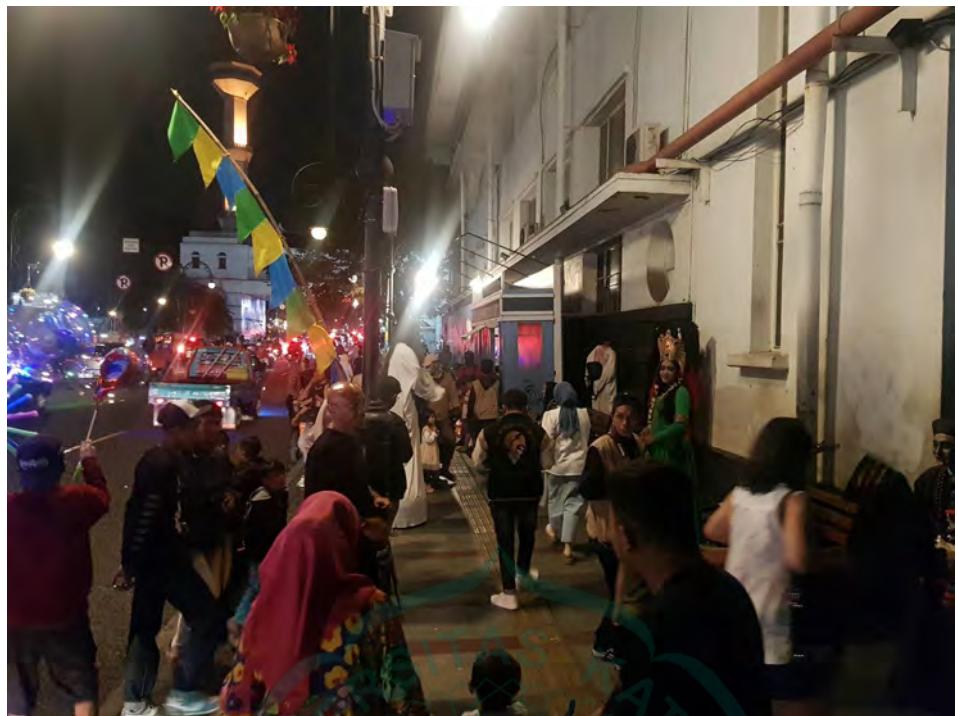
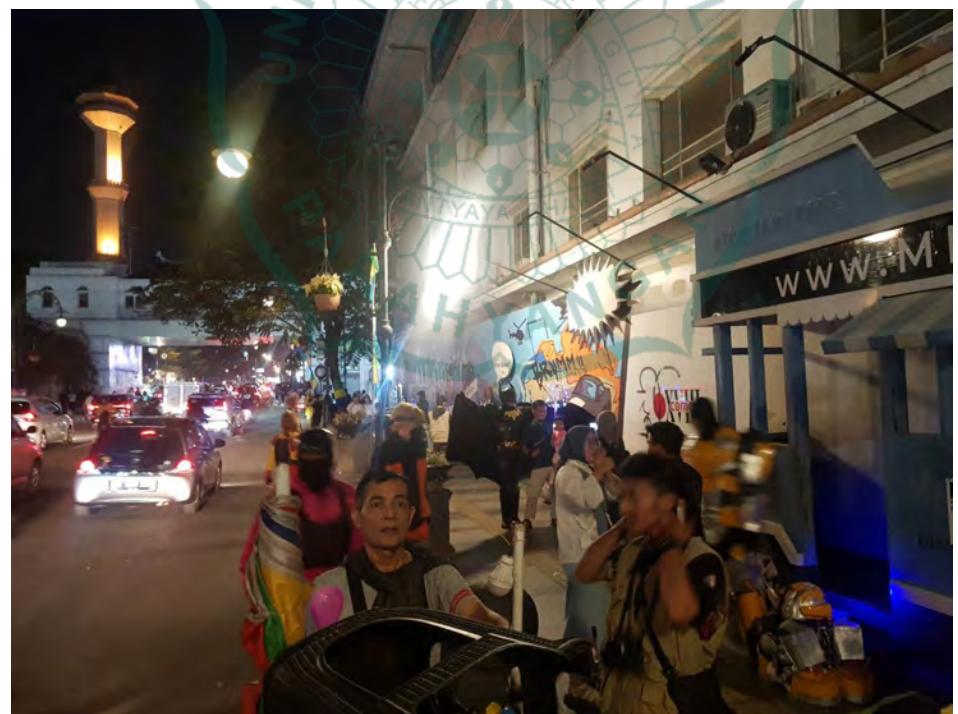
Gambar 1. 3 Aktivitas yang terjadi sepanjang jalan Asia Afrika

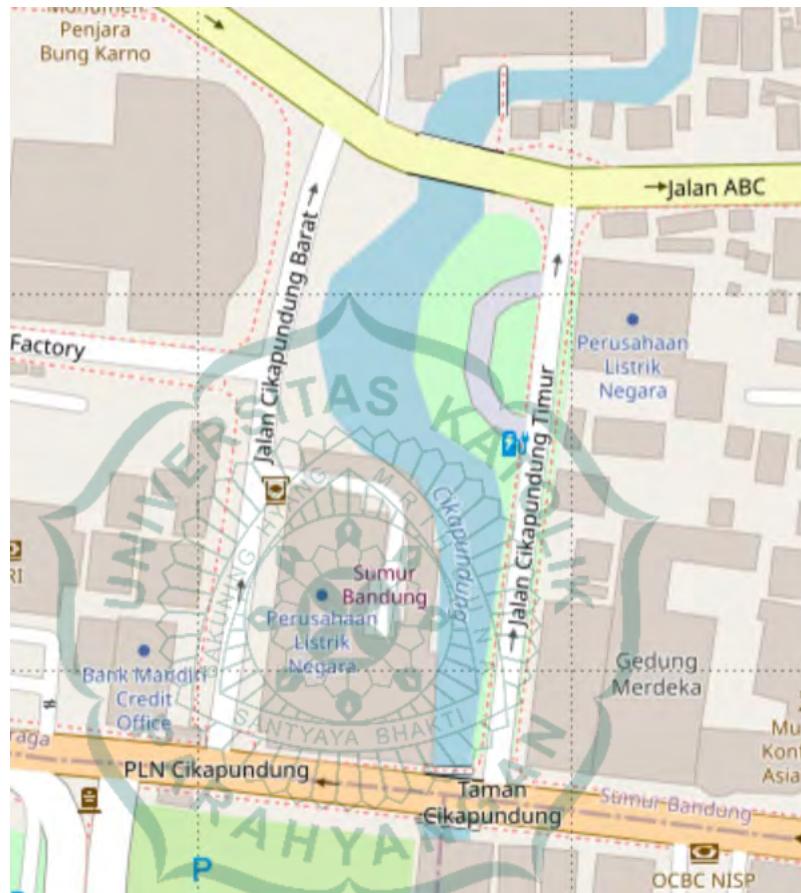
Gambar 1. 4 Struktur jalan kawasan Asia Afrika

Dalam peta struktur jalan dapat dilihat mengenai bagaimana perlakuan dari Cikapundung yang strategis sebagai ruang publik seharusnya dapat mewadahi aktivitas yang terjadi disekitar area tersebut. Tanpa adanya kemudahan

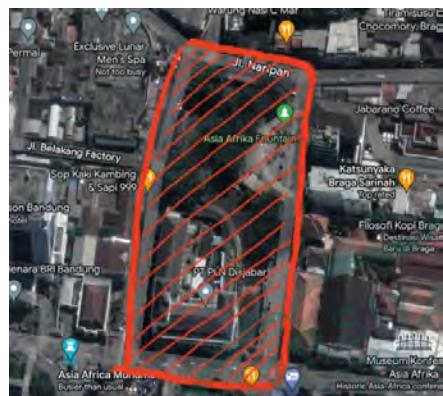
Gambar 1. 5 Zona Penelitian

Area yang diteliti mencakup 1 blok area dengan batas :

- Utara : Jalan Naripan
- Timur : Jalan Dr. Ir. Sukarno
- Selatan : Jalan Asia Afrika
- Barat : Jalan Cikapundung Barat

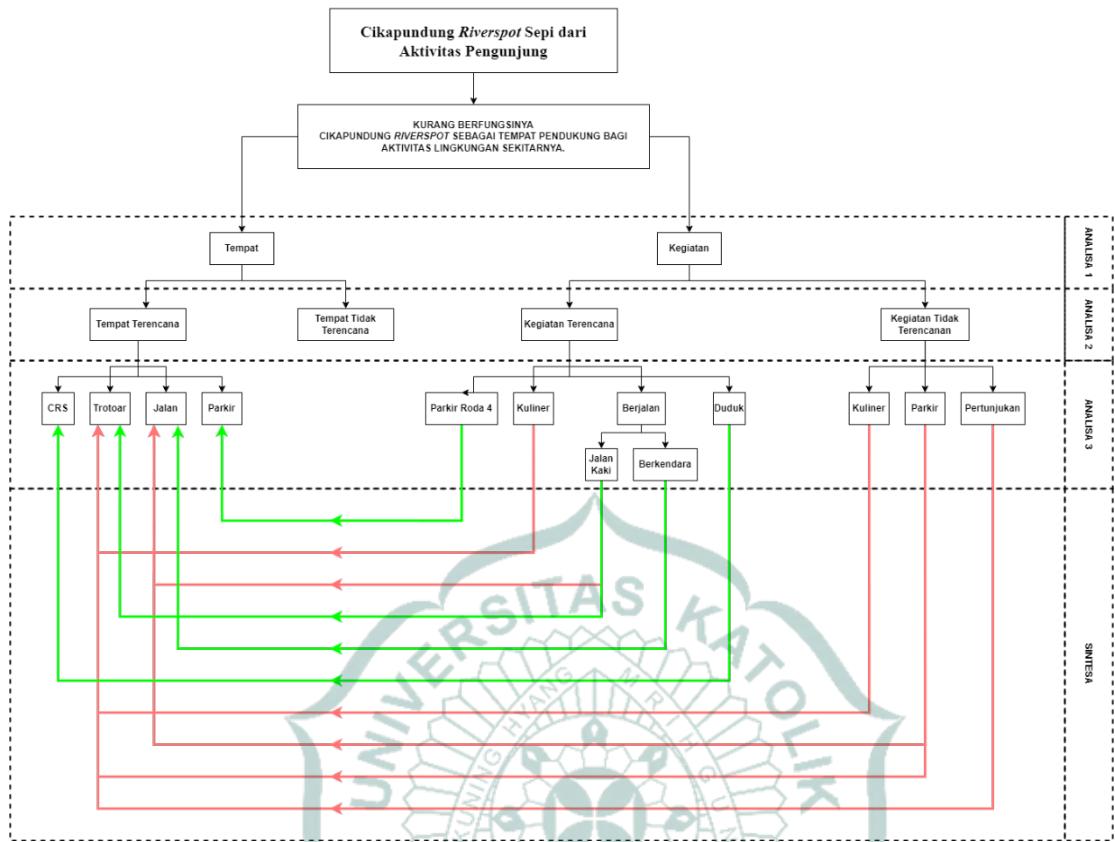
Gambar 1. 6 Kerangka Konsep

Garis Hijau : Penanda bahwa aktivitas yang terjadi sudah sesuai dengan tempat yang seharusnya.

Garis Merah : Penanda bahwa aktivitas yang terjadi belum atau tidak sesuai dengan tempat yang seharusnya.
