BAB VI

KESIMPULAN

6.1 Evaluasi Kualitas dan Comfort Fisik Spatial Teras Cihampelas

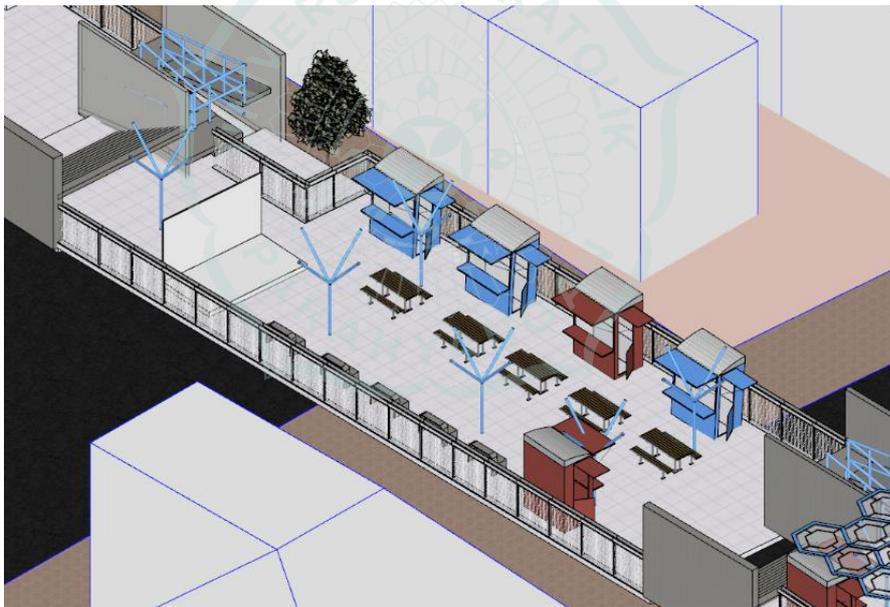
Tabel 6.11 Isometri Fisik Spatial Sampel 3

- Sampel 1,2,4,5,6 telah memenuhi indikator *spatial* namun belum memenuhi indikator *comfort*.
- Sampel 3 merupakan sampel dengan optimasi teras yang dapat dijadikan acuan untuk teras lainnya dengan nilai kualitas dan *comfort* tertinggi. Fokus sampel 3 adalah dalam berdagang, konsumsi, dan hiburan. Sehingga dapat disimpulkan bahwa teras dengan kelengkapan penunjang pengunjung memiliki optimasi yang lebih tinggi namun tetap harus memiliki *comfort*. Sampel 3 memiliki kanopi yang menutupi sepanjang teras, permainan warna yang cukup menarik, dan *buffer* di sepanjang *railing* sehingga angin dapat dikontrol begitu pula dengan polusi suara. Sirkulasi yang diterapkan pada teras ini adalah sirkulasi linier dimana pengunjung yang melewati teras memiliki arah yang frontal terhadap pedestrian yang ada.

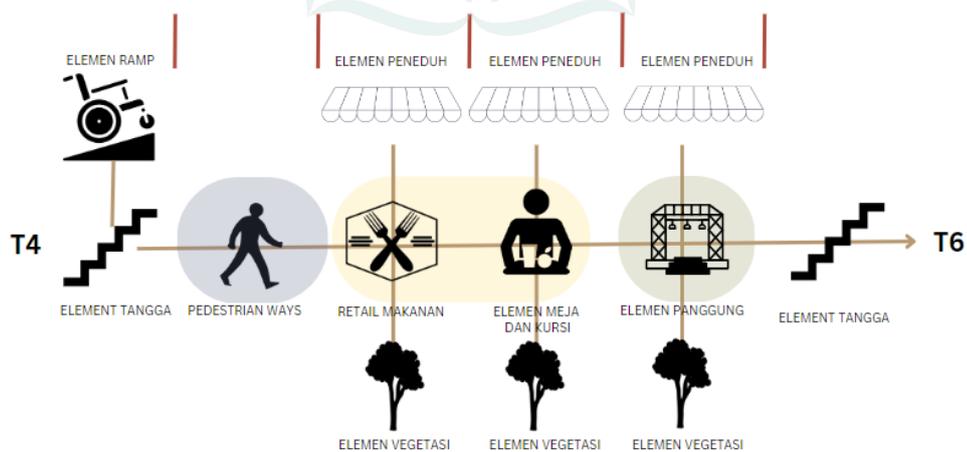
Tabel 6.12 Struktur lingkungan Sampel 3

Wujud penataan elemen arsitektur pada tiap sampel umumnya sebagai berikut :

Lapisan 1 – area akses/ tangga

Lapisan 2 – pedestrian walks/ sistem pedestrian

Lapisan 3 – elemen utama yang menentukan fungsi teras

Lapisan 4 – elemen sekunder sebagai penunjang fungsi utama

Lapisan 5 – area akses menuju teras selanjutnya/ eksit

Struktur yang dapat dijadikan pedoman adalah sebagai berikut :

- Dari segi konektivitas dan aksesibilitas, tangga dengan optimasi dan potensi menarik pengunjung hanyalah tangga 1 dan 2 yang berada pada sampel 1, namun karena fisik spatial dan comfort sampel 1 yang kurang memadai, maka pengunjung jarang menetap pada area sampela satu dan bergerak mengikuti arus teras cihampelas menuju teras-teras selanjutnya.
- Sistem yang terwakili dengan kualitas terbaik adalah apabila sebuah teras memiliki sistem pedestrian, sistem perdagangan, dan sistem hiburan pada area yang sama.
