**EVALUASI PELESTARIAN ARSITEKTUR
POS BLOC JAKARTA**

NAMA : JOSE PADRAIC HARIANTO

**UNIVERSITAS KATOLIK PARAHYANGAN
FAKULTAS TEKNIK JURUSAN ARSITEKTUR
PROGRAM STUDI SARJANA ARSITEKTUR**

**BANDUNG
2023**

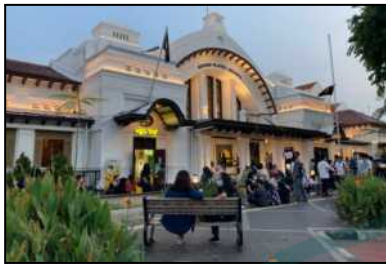
Gambar 1.1.1

Gedung Pos Bloc Masa Kini

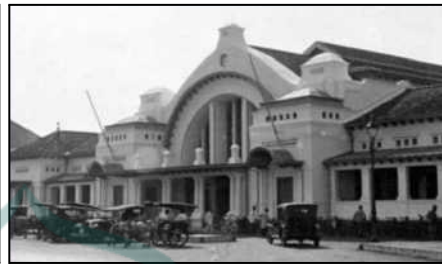
Gambar 1.1.2

Gedung Pos Bloc Tempo Dulu
