SKRIPSI 56

EVALUASI PENERAPAN PRINSIP DESAIN INKLUSIF TERHADAP PENYANDANG DISABILITAS PADA TAMAN INKLUSI KOTA BANDUNG

**UNIVERSITAS KATOLIK PARAHYANGAN
FAKULTAS TEKNIK JURUSAN ARSITEKTUR
PROGRAM STUDI SARJANA ARSITEKTUR**

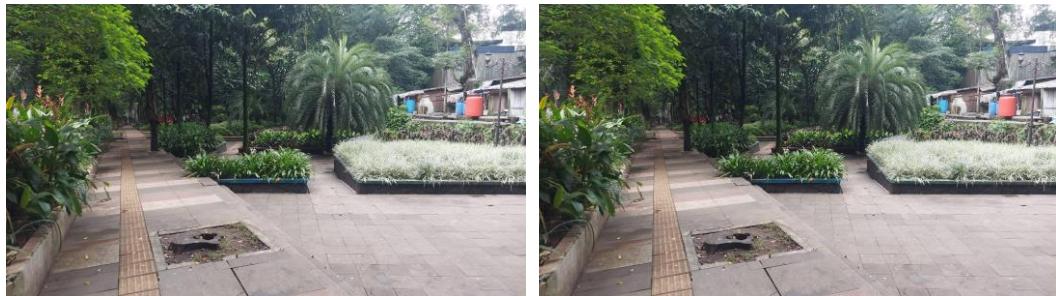
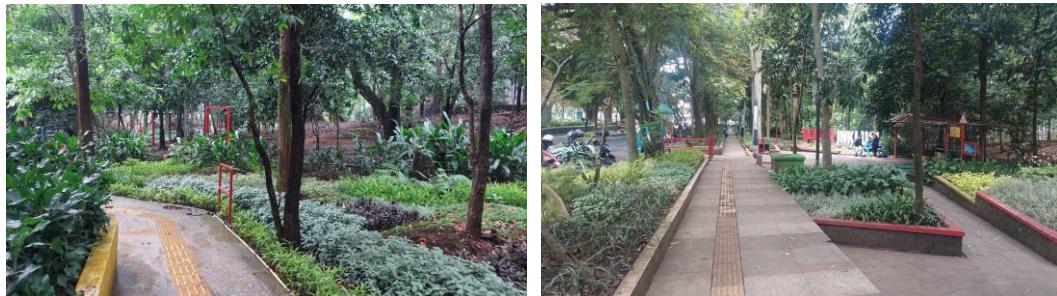
Gambar 1.2 Kondisi Taman Inklusi sepi saat *weekday*

1. Menurut Dinas Pemakaman dan Pertamanan Kota Bandung (Diskamtam), Taman Inklusi ini dirancang untuk penyandang disabilitas. Namun, kondisi taman sepi peminat pada saat *weekday* maupun *weekend*.
