SKRIPSI

EVALUASI TAHANAN LATERAL PONDASI TIANG PADA TANAH YANG BERPOTENSI LIKUIFAKSI, STUDI KASUS HOTEL AMBACANG DI PADANG, SUMATERA BARAT

**UNIVERSITAS KATOLIK PARAHYANGAN
FAKULTAS TEKNIK PROGRAM STUDI TEKNIK SIPIL
(Terakreditasi Berdasarkan SK BAN-PT Nomor: 227/SK/BAN-PT/Ak-XVI/S/XI/2013)
BANDUNG
JANUARI 2017**

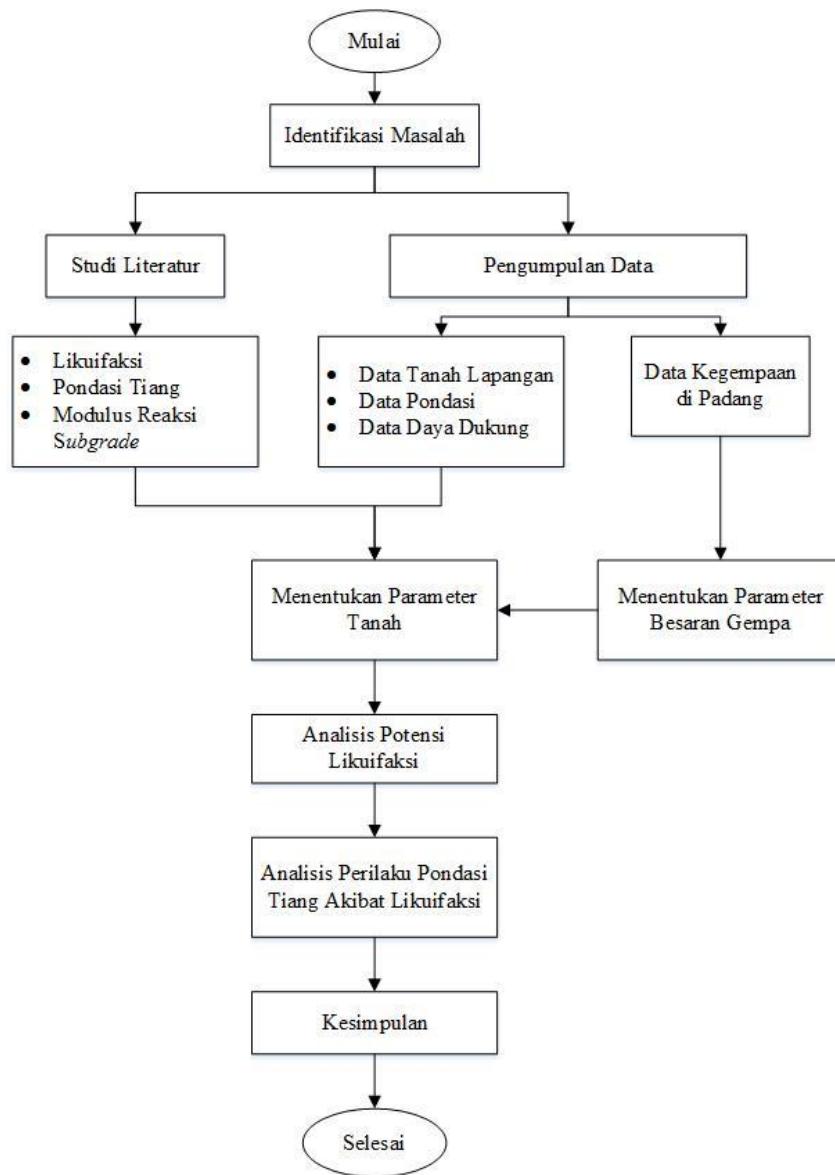
Gambar 1.1 Diagram Alir.

Penelitian ini dimulai dengan mengidentifikasi masalah yang akan dibahas. Kemudian akan dilakukan studi literatur dan pengumpulan data lapangan yang diperlukan untuk melakukan penelitian. Setelah itu akan dilakukan penentuan parameter tanah dan juga besaran gempa untuk menganalisis potensi likuifaksi yang dapat terjadi. Tahap terakhir adalah melihat perilaku pondasi tiang akibat besarnya potensi likuifaksi yang kemudian akan ditarik kesimpulan berdasarkan analisi-

analisis yang dilakukan. Gambar diagram alir pada studi ini dapat dilihat dari Gambar 1.1.
