SKRIPSI

STUDI MITIGASI STABILITAS TANGGUL LUMPUR SIDOARJO DENGAN MENINGKATKAN KUAT GESER LUMPUR YANG DIMAMPATKAN

**UNIVERSITAS KATOLIK PARAHYANGAN
FAKULTAS TEKNIK PROGRAM STUDI TEKNIK SIPIL
(Terakreditasi Berdasarkan SK BAN-PT Nomor: 227/SK/BAN-PT/Ak-XVI/S/XI/2013)
BANDUNG
JUNI 2017**

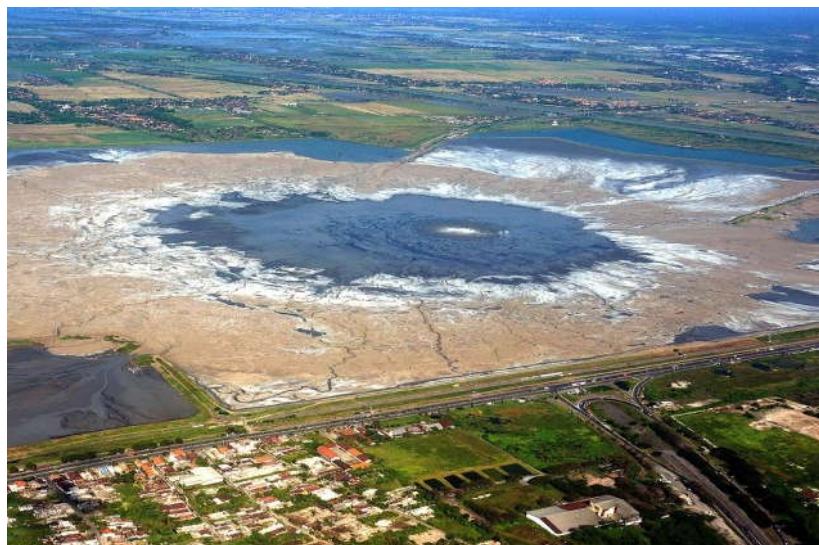
Gambar 1.1 Genangan Erupsi Lumpur Sidoarjo (metrotvnews, 2016)

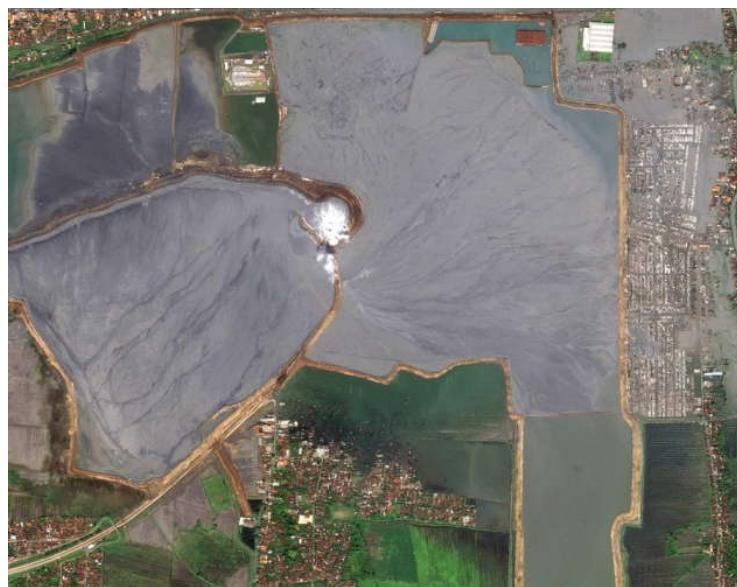
Gambar 1.2 Penyebaran Erupsi Lumpur Sidoarjo (CRISP)

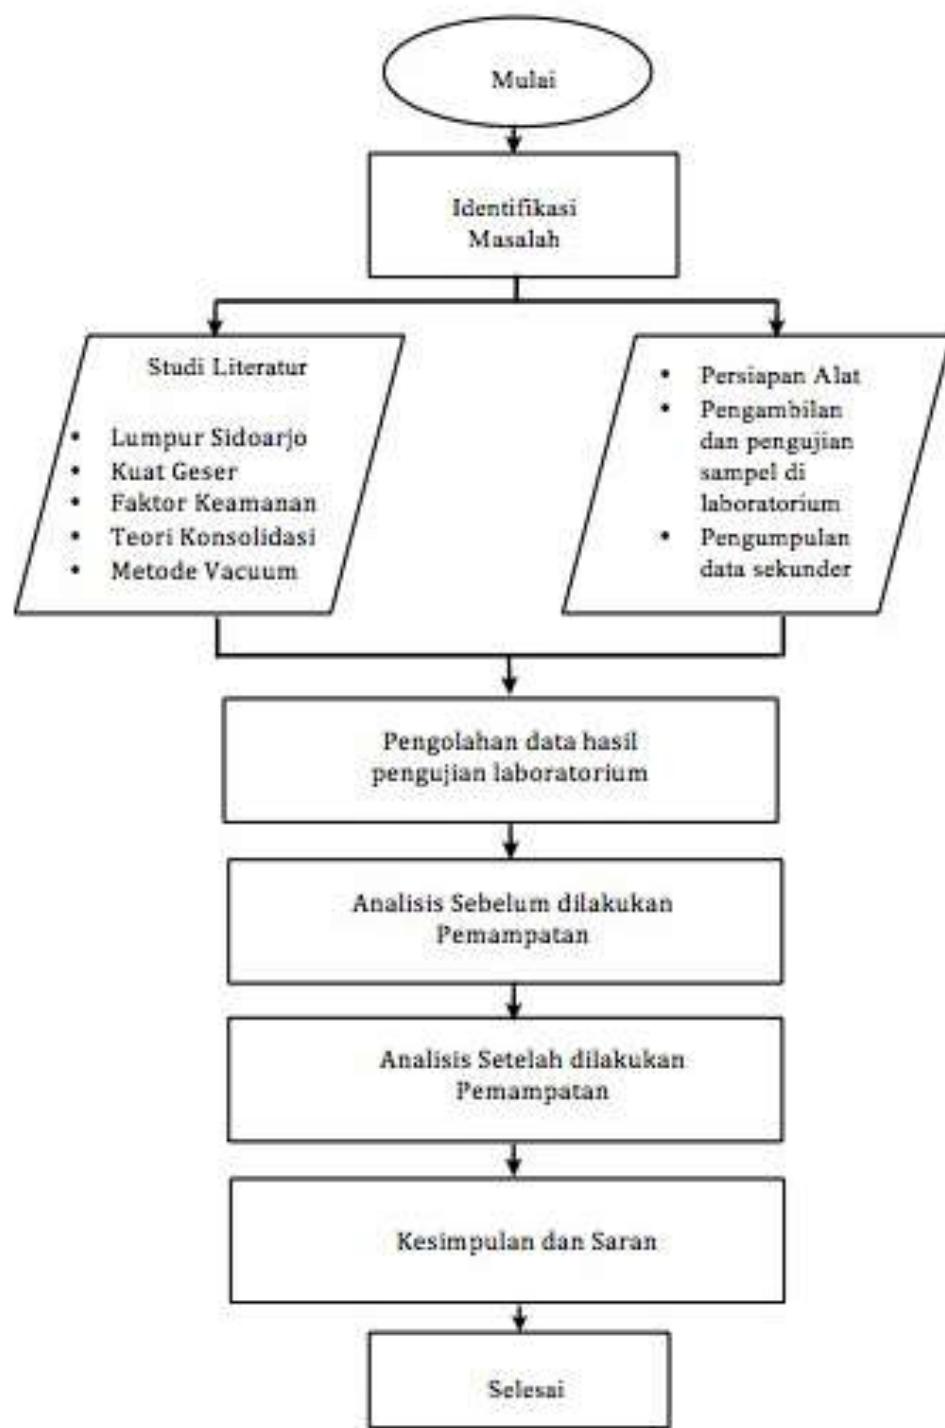
Gambar 1.3 Diagram Alir

Penelitian dimulai dengan mengidentifikasi masalah yang akan dibahas. Studi literatur digunakan untuk memberikan dasar ilmu guna menunjang kebutuhan dalam melakukan persiapan alat, pengambilan dan pengujian sampel di laboratorium, menganalisis data yang telah diperoleh. Hasil yang didapat dari uji laboratorium kemudian dianalisis berdasarkan sebelum dan sesudah dilakukan pemampatan terhadap sampel tanah. Analisis yang dilakukan menggunakan program Plaxis untuk mengetahui besar penurunan dan faktor keamanan yang dihasilkan dari tanggul Lumpur Sidoarjo. Berdasarkan analisis yang telah dilakukan maka selanjutnya akan ditarik kesimpulan dan saran. Diagram alir pada penelitian ini dapat dilihat pada Gambar 1.3.
