**KESESUAIAN HASIL KONSERVASI
BANGUNAN SMAN 3 DAN 5 BANDUNG
TAHUN 2017 DENGAN PEDOMAN
KONSERVASI**

**NAMA : NADYA WICITRA PARAMITHA
NPM : 2013420058**

**UNIVERSITAS KATOLIK PARAHYANGAN
FAKULTAS TEKNIK PROGRAM STUDI ARSITEKTUR
Akreditasi Berdasarkan Keputusan Mendikbud No.78/D/O/1997
dan BAN Perguruan Tinggi No : 429/SK/BAN-PT/Akred/S/XI/2014**

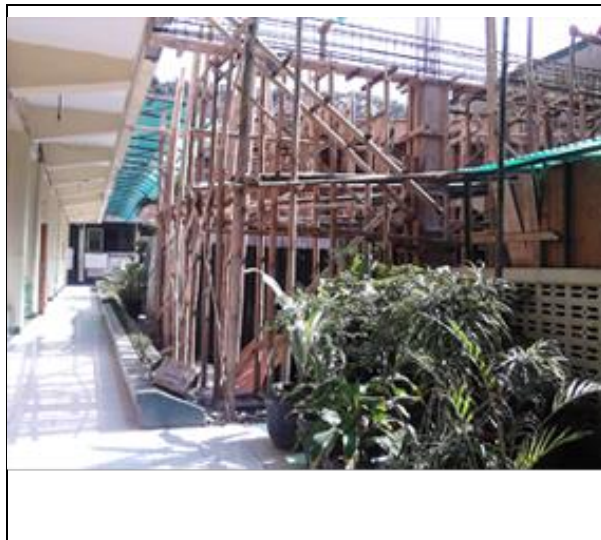
Gambar 1.1 Pembangunan SMAN 5 Bandung
Sumber: sman5bdg.sch.id

Sepanjang sejarahnya, bangunan ini diperuntukan sebagai fungsi sekolah menengah dari awal terbangun (tahun 1918) sampai saat ini (2017). Bangunan ini telah mengalami beberapa kali mengalami perubahan fisik untuk penambahan fungsi-fungsi yang menyesuaikan dengan kebutuhan saat ini.

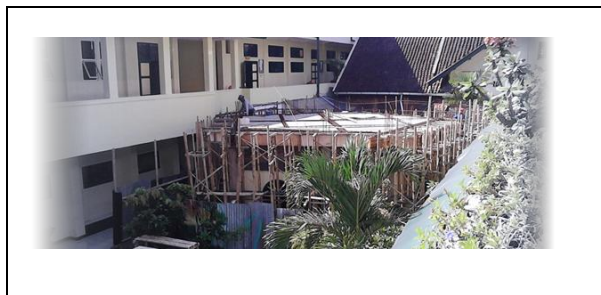
Gambar 1.2 Pembangunan Mushola SMAN 5 Bandung
Sumber : sman5bandung.sch.id

Hanya saja sangat disayangkan, sebagai akibat dari adanya program pembangunan sekolah yang tidak terencana dengan baik, maka ruang terbuka di belakang semakin terlihat penuh berdesak-desakan dengan bangunan baru. Padahal ruang terbuka tersebut disediakan untuk menampung kegiatan bersosialisasi antar pelajar, kegiatan budaya, dan olah raga siswa oleh arsitek C.P. Wolff Schoemaker.

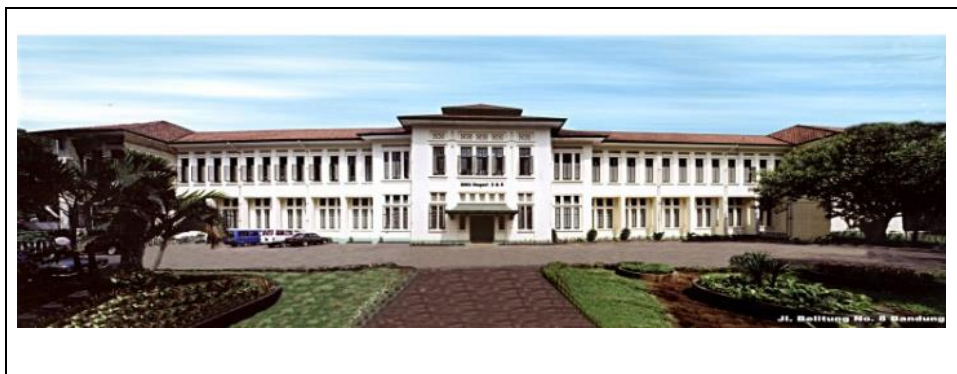
Gambar 1.3 Gedung SMAN 3 dan 5 Bandung 2007.
(Sumber : www.youthmanual.com diunggah pada tanggal 11 Februari 2017)

Objek yang ditinjau pada penelitian ini adalah bangunan SMAN 3 dan 5 Bandung ex. *Gouvernement Hoogere Burgere School* (HBS). Bangunan ini didirikan pada tahun 1918 dan merupakan karya arsitek ternama, C.P. Wolff Schoemaker. Bangunan ini terletak di Jl. Belitung No.8.
