**DAMPAK PENAMBAHAN BANGUNAN
TERHADAP KEGIATAN PERIBADATAN
DI GEREJA SANTA PERAWAN MARIA RATU
KEBAYORAN BARU**

**UNIVERSITAS KATOLIK PARAHYANGAN
FAKULTAS TEKNIK PROGRAM STUDI ARSITEKTUR
Akreditasi Berdasarkan Keputusan Mendikbud No.78/D/O/1997
dan BAN Perguruan Tinggi No : 429/SK/BAN-PT/Akred/S/XI/2014**

THE IMPACT OF THE ADDITION OF BUILDING ON WORSHIP ACTIVITY AT SANTA PERAWAN MARIA RATU CHURCH KEBAYORAN BARU

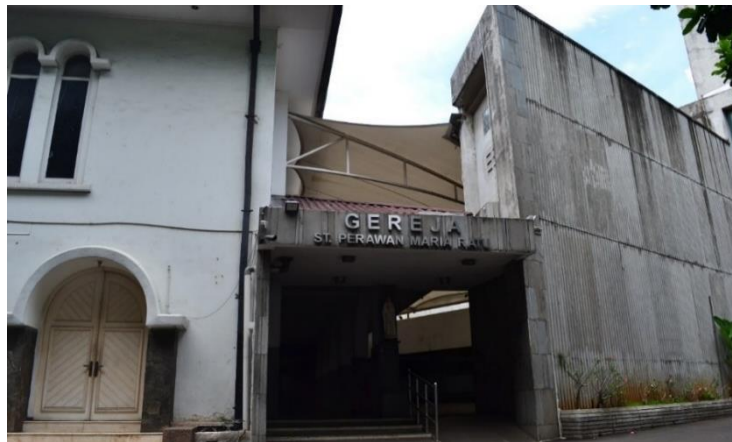
Gambar 1.1 Bangunan Lama (kiri) dan Bangunan Baru (kanan)

Ketika penulis datang mengunjungi Gereja Santa Perawan Maria Ratu (disingkat SPMR) di Kebayoran Baru, penulis melihat bahwa Gereja SPMR terdiri dari dua bangunan yaitu bangunan lama dan bangunan baru. Melalui informasi yang didapat dari pihak sekretariat gereja, penulis mengetahui bahwa adanya dua bangunan ini disebabkan oleh penambahan bangunan. Penambahan bangunan baru didasari oleh kebutuhan ruang untuk menampung umat karena bangunan lama sudah tidak mampu menampung keseluruhan jumlah umat Gereja SPMR yang terus mengalami peningkatan. Setelah melalui kunjungan berkali-kali, dan mengikuti kegiatan peribadatan secara langsung, penulis mengetahui bahwa bangunan baru kini menjadi wadah baru untuk kegiatan peribadatan Gereja SPMR khususnya kegiatan liturgis.

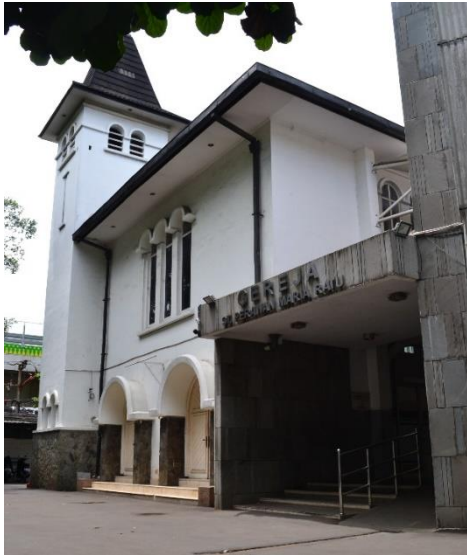
Gambar 1.3. Bangunan Lama dilihat dari
Entrance Kompleks Gereja

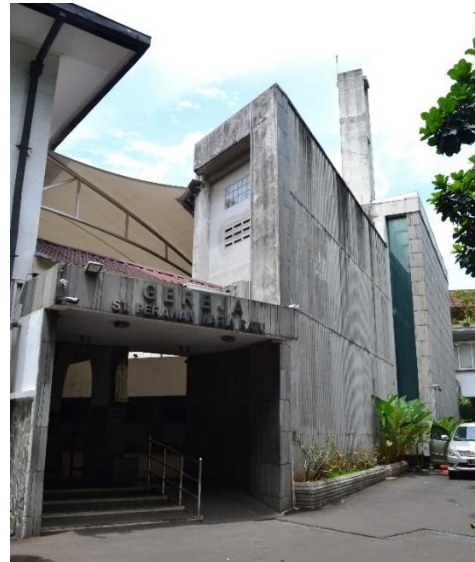
Gambar 1.4. Bangunan Baru dilihat dari
Entrance Kompleks Gereja

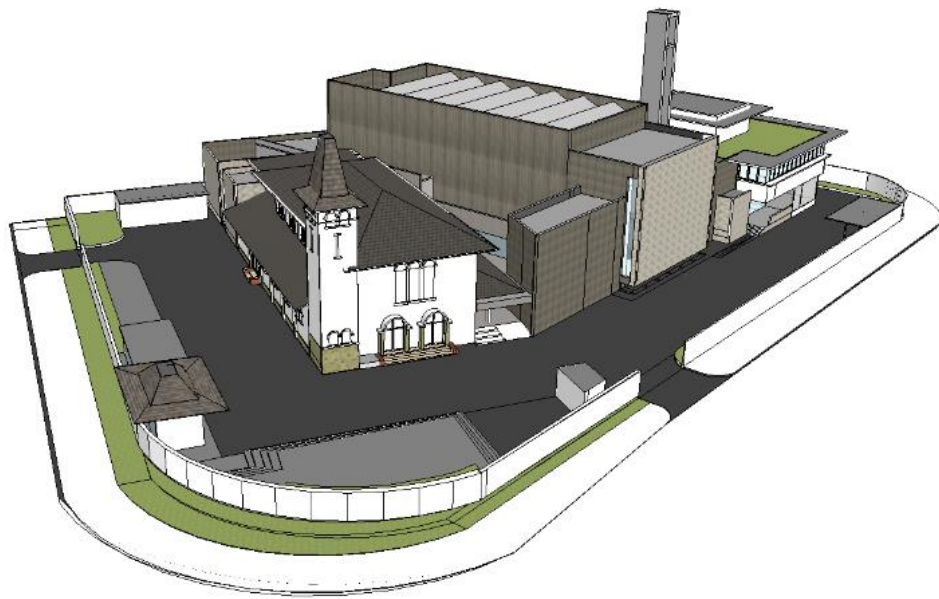
Gambar 1.5 Perspektif *Bird-Eye View* Kompleks Paroki SPMR
