SKRIPSI 43

**AKSESIBILITAS PENGUNJUNG
DITINJAU DARI ASPEK
FISIK, VISUAL, DAN SIMBOLIK
DI BANGUNAN FESTIVAL CITYLINK
SUPERBLOCK, BANDUNG**

**UNIVERSITAS KATOLIK PARAHYANGAN
FAKULTAS TEKNIK PROGRAM STUDI ARSITEKTUR
Akreditasi Berdasarkan Keputusan Mendikbud No.78/D/O/1997
dan BAN Perguruan Tinggi No : 4339/SK/BAN-PT/Akred/PT/XI/2017**

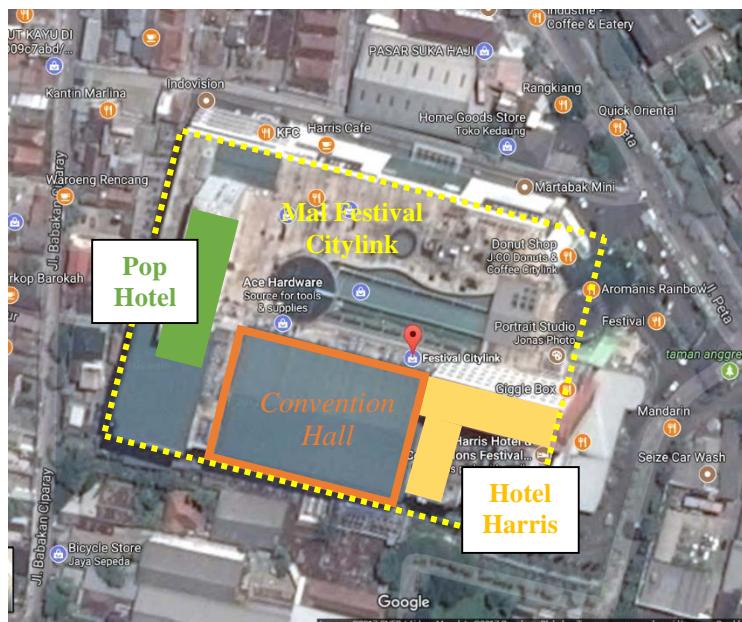
Gambar 1. 1 Letak berbagai fungsi dalam Festival Citylink *Superblock*
(Sumber : google, 2016)
