**PENGARUH STRATEGI DESAIN  
PENCAHAYAAN ALAMI TERHADAP  
KENYAMANAN VISUAL  
PADA KAYU-KAYU RESTAURANT  
TANGERANG SELATAN**

# **PENGARUH STRATEGI DESAIN PENCAHAYAAN ALAMI TERHADAP KENYAMANAN VISUAL PADA KAYU-KAYU RESTAURANT TANGERANG SELATAN**

Kayu – Kayu adalah sebuah bangunan dengan fungsi restoran yang terletak di Alam Sutera, Tangerang Selatan. Bangunan ini mengusung konsep *sustainable* yakni dengan memanfaatkan pencahayaan alami pada pagi dan siang hari. Rancangan bangunan dikelilingi oleh bukaan samping, serta terdapat sebuah *skylight* pada area tengah bangunan. Fasad depan, yang menghadap sisi barat, diberi balok – balok kayu dengan tujuan untuk memberikan efek ringan pada bangunan serta berfungsi sebagai peneduh dari matahari barat. Oleh karena itu, diperlukan peninjauan mengenai pengaruh strategi desain Kayu – Kayu Restaurant terhadap kenyamanan visual pengunjungnya.

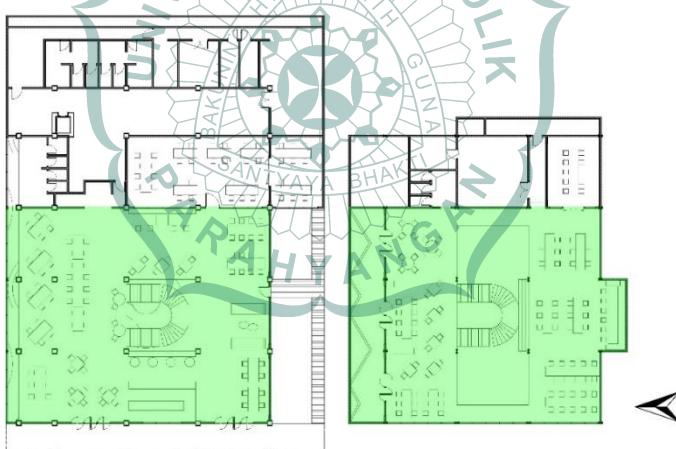
Gambar 1.1 Area makan Kayu-Kayu Restaurant

Ruang lingkup penelitian dibatasi pada bangunan yang dipilih sebagai objek studi. Lingkup pembahasan penelitian meliputi performa pencahayaan alami dari segi kuantitas dan kualitas pada area makan lantai 1 dan 2 pada Kayu – Kayu Restaurant. Orientasi bukaan samping menghadap utara, barat, dan selatan, serta ada skylight pada bagian tengah bangunan. Kondisi langit yang digunakan dalam penelitian adalah *climate sky*.
