BAB V

KESIMPULAN DAN SARAN

5.1.1. Performa Pencahayaan Alami pada Bangunan The GAIA Hotel Bandung

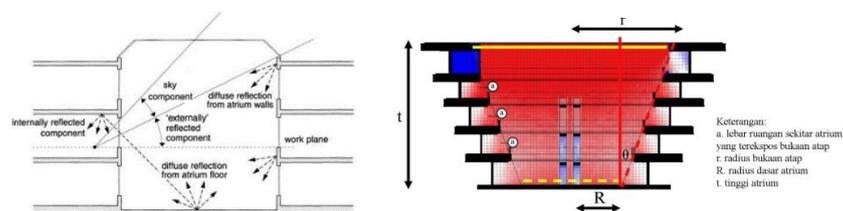
Gambar 5.1 Teori Optimasi Light Court
(Sumber : Repository.unpar.ac.id)

Dari hasil simulasi yang telah dijabarkan pada tahap analisis, diketahui bahwa ruang - ruang uji tersebut memiliki beberapa permasalahan pencahayaan alami, yaitu kurangnya intensitas pencahayaan alami pada meja kerja, distribusi yang tidak merata. Pada *Coffee Shop*, permasalahannya adalah distribusi cahaya tidak merata yaitu berada pada 0,4% dan daylight factor sebesar 1,8%. Perbesaran lubang cahaya pada area coffee shop disesuaikan dengan rule of thumb lubang cahaya dengan mempertimbangkan lebar dan jangkauan yang memerlukan pendistribusian cahaya alami. Menggunakan teori proporsi terkait lightcourt, Baker et At, 1993 yaitu semakin dangkal kedalaman lantai bangunan, semakin kecil derajat kemiringan yang diperlukan untuk mendapatkan nilai average daylight factor sesuai standar; proporsi dan ukuran atrium atau *light court* dapat menentukan seberapa banyak cahaya dapat dipenetrasikan dan didistribusikan. *Light court* atau atrium yang dangkal namun lebar, akan memiliki pencahayaan alami yang lebih baik dibandingkan atrium yang tinggi dengan lebar yang sama. Maka dari itu, diuji coba menurut teori tersebut dengan memperbesar 2x bagian atasnya berdasarkan hasil penelitian pada skripsi yang bertemakan atrium.

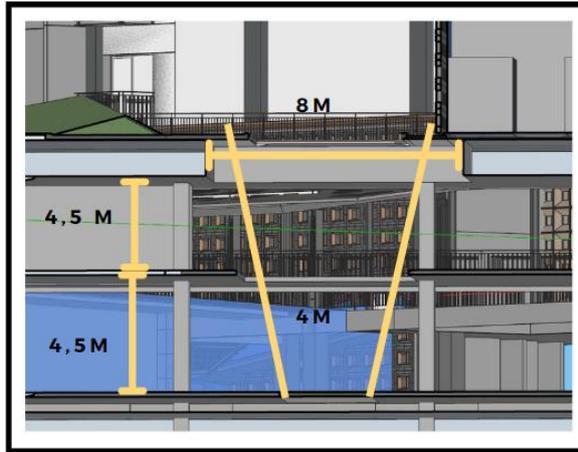
Gambar 5.2 Gambar Potongan Optimasi Light Court (Memperbesar Light Court)

| <p>Pada massa 1 Podium terletak area coffee shop, dimana area tersebut pada siang hari di desain untuk menggunakan pencahayaan alami, namun saat pengujian tidak memiliki pendistribusian yang baik. Maka dari itu, berdasarkan teori penggunaan atrium dan penggunaan cahaya reflektansi, cara pertama adalah mendesain material dalam ruang menggunakan material dengan reflektansi tinggi yaitu menggunakan cat putih, lantai glossy, membesarkan area innercourt 2x pada bagian atas sehingga menjadi 8x6 meter pada bagian atas dan bagian dasar 4x6 meter.</p> | |

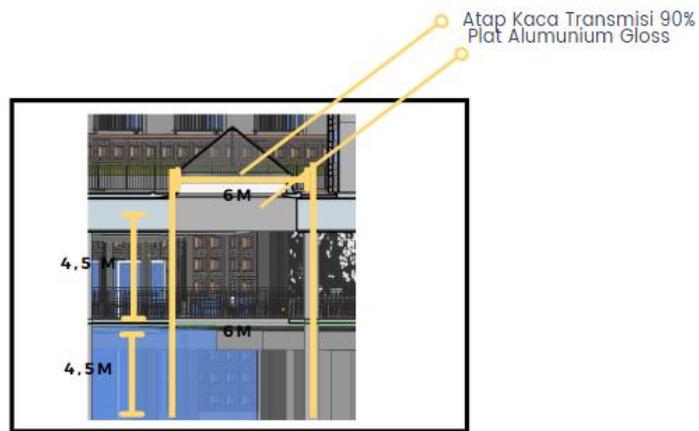
Gambar 5.3 Potongan Optimasi Coffee Shop - Monitor Lightroof

Dari hasil simulasi yang telah dijabarkan pada tahap analisis, diketahui bahwa ruang - ruang uji tersebut memiliki beberapa permasalahan pencahayaan alami, yaitu kurangnya intensitas pencahayaan alami pada meja kerja, distribusi yang tidak merata. Pada *Coffee Shop*, permasalahannya adalah distribusi cahaya tidak merata yaitu berada pada 0,4% dan daylight factor sebesar 1,8%. Perbesaran lubang cahaya pada area coffee shop disesuaikan dengan rule of thumb lubang cahaya dengan mempertimbangkan lebar dan jangkauan yang memerlukan pendistribusian cahaya alami. Pada teori yang diambil, Karakteristik rooflight menghasilkan pencahayaan tidak langsung dengan cahaya akan konsentrasi penerangnya lebih tersebar secara merata dan mampu mendistribusikan hingga sudut ruangan, Pemilihan rooflight monitor karena coffee shop, memerlukan pencahayaan tidak langsung untuk memberikan kenyamanan visual, DF pada monitor rooflight kecil namun pada uniformitynya lebih merata atau meningkat. Elevasi pada bagian atap, dinaikkan elevasinya setinggi 1,2 meter, dan pada bagian samping plafon digunakan material reflektif yaitu plat aluminium glossy.

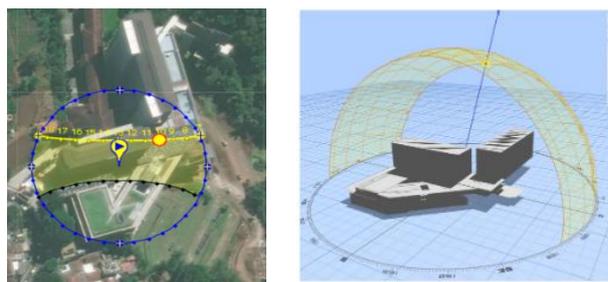
Gambar 5.4 Simulasi Letak Matahari

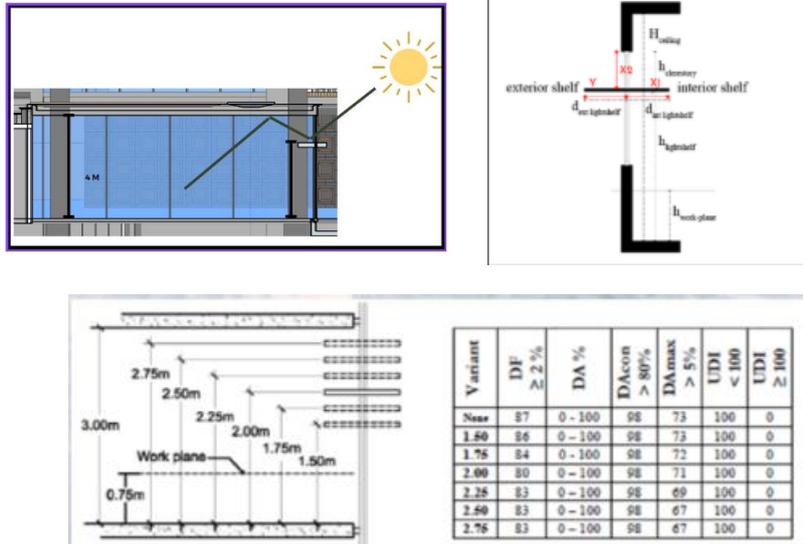
Gambar 5.5 Optimasi Ruang Meeting & Perhitungan Light Shelf

Penggunaan *Light shelf* dengan lebar 1 meter, dan ditaruh pada ketinggian 3 meter dari lantai. Dext light shelf sebesar 1 meter, 90 derajat, dan tinggi daro plafon 1 meter.

Dari hasil simulasi yang telah dijabarkan pada tahap analisis, diketahui bahwa ruang - ruang uji tersebut memiliki beberapa permasalahan pencahayaan alami, pada kasus ruang meeting adalah cahaya yang masuk dalam ruang berlebih dari standar, namun distribusi pada ruang cukup merata. Karakteristik ruang yang memiliki bukaan timur 18m² dan bukaan tenggara 27m² dengan material bukaan kaca bening transmisi 90% mengakibatkan cahaya yang masuk adalah cahaya langsung. Maka dari itu diperlukan penyaring cahaya yang dapat berperan dalam memasukkan cahaya matahari tidak langsung. Saah satu strateginya adalah menggunakan lightshelf yang dapat meningkatkan penetrasi dalam ruang, mengurangi kontras antara ruang luar dan ruang dalam, dan menghalangi cahaya dan panas matahari langsung (Lechner 2001).

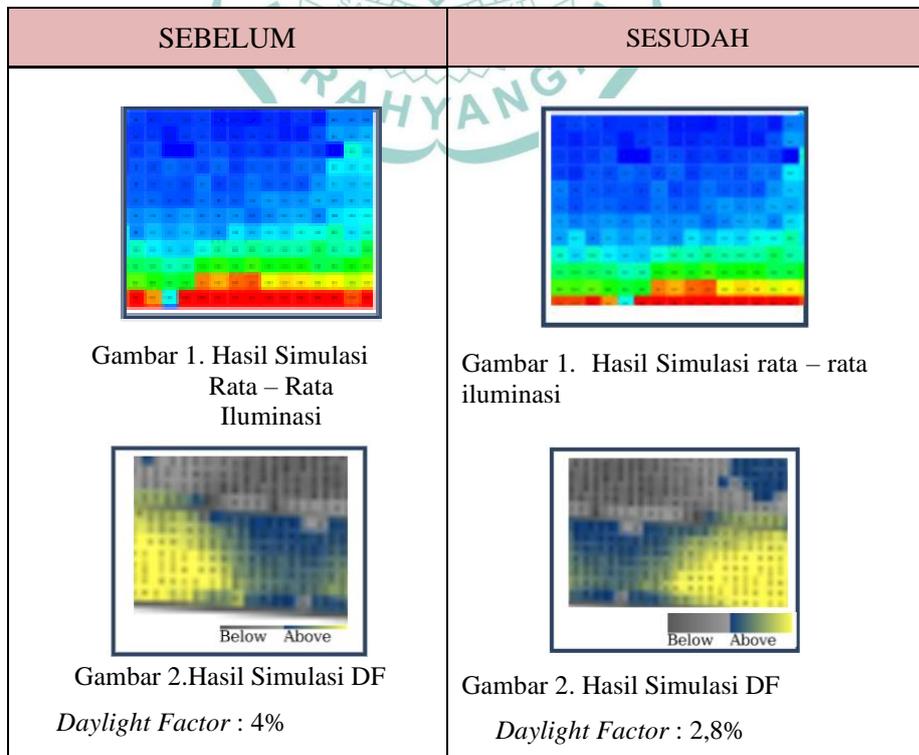
Tabel 5.3 Optimasi Pencahayaan Alami pada R. Meeting - Light Shelf

| <i>Uniformity Rate : 0,8</i> | <i>Uniformity Rate : 0,83</i> |
| <p>Pada massa 2 Ruang meeting dapat terlihat perbedaan atau perbandingan dari hasil existing dengan menggunakan filter cahaya yaitu lightshelf. Berdasarkan hasilnya, terdapat penurunan sebesar 1,2% pada average <i>daylight factor</i> dan <i>uniformity</i> ratenya tetap sama dikarenakan pencahayaan yang sudah baik dan dimensi ruang tidak terlalu besar.</p> <p>Penggunaan material PVC pada <i>lightshelf</i> dan juga ketinggian light shelf berada 1 meter dari plafon sesuai perhitungannya cukup optimal dalam mengatasi permasalahan cahaya langsung.</p> | |

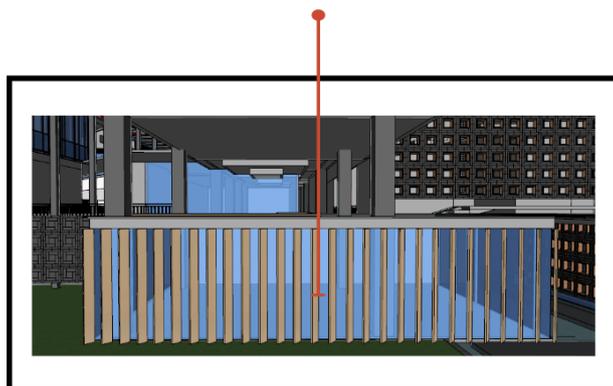
Mengacu Pada bentuk peneduh Lechner (2015), Penggunaan kisi – kisi vertical dengan kemiringan 45 derajat pada orientasi bukaan timur.

Material Kayu + FERNIS COKLAT

Gambar 5.7 Tampak Optimasi SPSM Right Fins 45 derajat

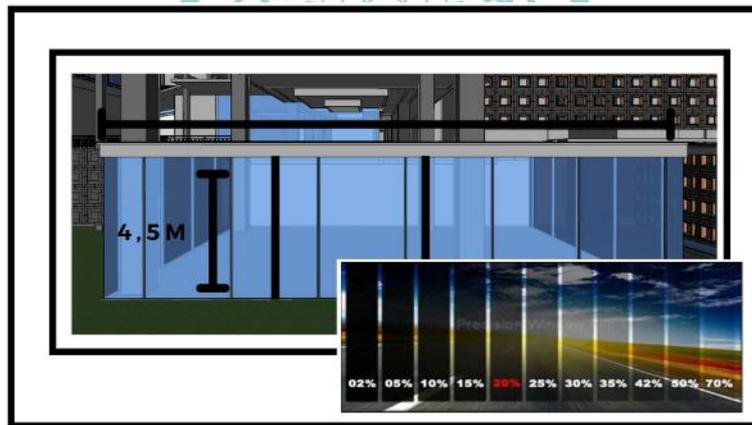
Gambar 5.8 Optimasi Pencahayaan Alami - Mengganti Transmisi Kaca

Dari hasil simulasi yang telah dijabarkan pada tahap analisis, diketahui bahwa ruang - ruang uji tersebut memiliki beberapa permasalahan pencahayaan alami, pada kasus ruang meeting adalah cahaya yang masuk dalam ruang berlebih dari standar, namun distribusi pada ruang cukup merata. Karakteristik ruang yang memiliki bukaan timur 18m² dan bukaan tenggara 27m² dengan material bukaan kaca bening transmisi 90% mengakibatkan cahaya yang masuk adalah cahaya langsung. Maka dari itu diperlukan penyaring cahaya yang dapat berperan dalam memasukkan cahaya matahari tidak langsung. Material lubang cahaya berpengaruh pada cahaya yang masuk ke dalam ruang. Semakin tebal material kaca, cahaya yang ditransmisi akan semakin sedikit. (Mangunwijaya, 2000).
